8. Die bei der Schaumverfahrensweise der Kohlenwasserstoff-synthese aufgetretenen Störungen und ihre Beseitigung.

Disturbances occurring during the emulsion method in the hydrocarbon synthesis and their elimination.

Die bei der Schaumfahrweise der Kohlenwasserstoffsynthese
aufgetretenen Störungen und ihre Beseitigung.

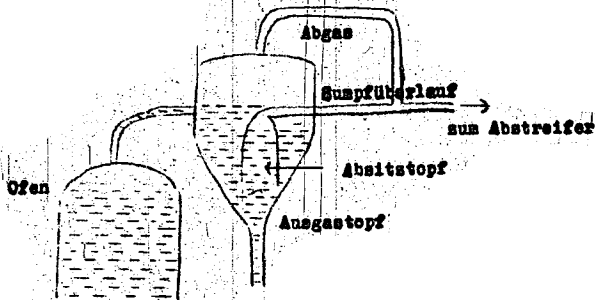
Der in den Ausgastopf von Ofen her gelangende Sumpf tritt unterhalb des Flüssigkeitsspiegels ein, um Verspritzungen an die obere Wand zu vermeiden. Trotzdem gelangten wegen des geringen Abstandes des Sumpfspiegels vom Beckel des Sumpfspritzers an den letzteren und es bildeten sich dort aus gleichen Gründen wie an der Ofenwand innerhalb des Sumpfes Ansätze, die immer mehr wuchsen.

Vor allem machte sich dieser Zustand oben am Gasabgang sehr unliebsam dahin bemerkbar, daß dieser allmählich zunahm. Der Vorgang wurde dadurch erleichtert, daß zentral im Abgasrohr eine Zerschneidung saß, die die Verstopfung erleichterte. Als der Gasabgang vollständig verschlossen war, drückte das Gas den Sumpfspiegel bis zum unteren Rand des Absitzstopfes herunter und suchte sich nun durch den letzteren einen Ausweg zum Abstreifer. Der Absitzstopf wurde so praktisch leer und sein Inhalt war in den Abstreifer hindergedrückt worden.

Dadurch entstanden verhängnisvolle Störungen. Schon eine kleine Schwankung in der Sumpfmenge, hervorgerufen durch eine kleine Schwankung in der Wasszufuhr, machte infolge Fehlens jeder Reserve im Abgastopf das unter dem Ausgastopf befindliche Rohrstück vom Sumpf leer. Die Pumpe lief dann trocken. Im Ausgastopf bildeten sich ferner relativ trockene Ansätze von Kontakt, die gelegentlich herabstürzten und in die Pumpe gelangten, wodurch diese mahlte und ausfiel.

Als diese Erscheinungen auftraten, wurde erst nach anderen Ursachen gesucht, da man zunächst an keine Verstopfung dachte, weil ja früher der Ofen schon einmal 3 Monate ohne Verstopfung ununterbrochen gelaufen war. Aber schließlich blieb das Zugehen des Abgasrohres als einzige Erklärung übrig und der Ausbau bestätigte sie.

Abhilfe wurde dadurch getroffen, daß zunächst einmal das im Abgasrohr angebrachte den Kontaktsatz begünstigende zentral angebrachte Thermolement entfernt wurde. Der Ofen läuft so schon fast 4 Wochen störungsfrei.

Außerdem wurden bei dem im Bau begriffenen 14 cbm-Ofen folgende Maßnahmen getroffen: In den Ausgastopf tritt der vom Ofen kommende Sumpf, wie ja bisher schon immer, unterhalb des im Topf gehaltenen Sumpfspiegels ein und zwischen oberem Ausgastopf-Deckel und Sumpfspiegel wird ein Abstand von 1 m gehalten. Es wird angenommen, daß damit das Verspritzen von Sumpf nach oben ausgeschlossen ist.
