17. Kontaktauscheidung an der Ofenwand
bei der Schaumfahrweise.
Deposition of catalyst on the
wall of the furnace in the
emulsion process.

Kontaktabscheidung an die Ofenwand bei der Schaufahrweise.

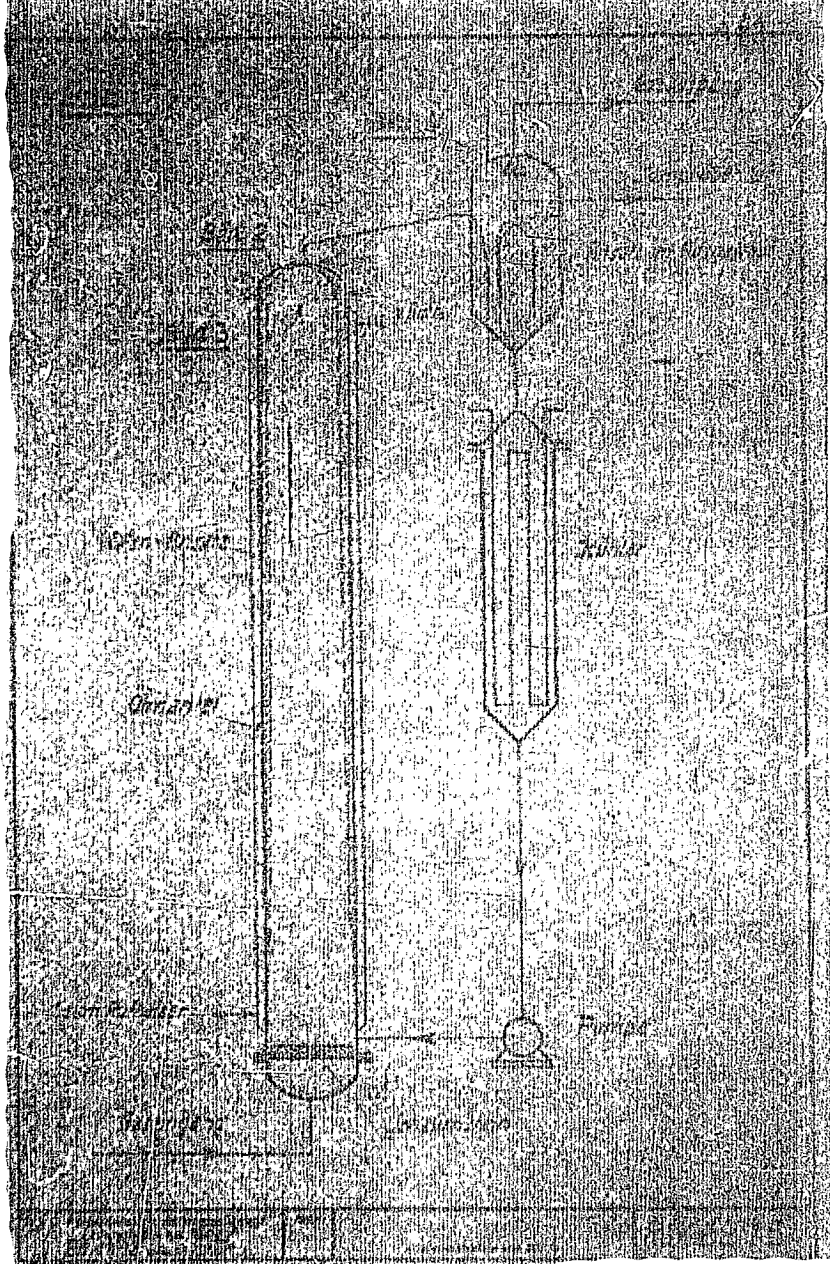
Allerdings war schon bei jener Fahrperiode folgende Erscheinung beobachtet worden: der Ofen ist, wie aus Abb. 1 hervorgeht mit einem Ölmantel umgeben, durch den ein hochsiedendes Öl im Kreislauf durch einen Vorheiz- zum Zwecke der Anwärmerung des Ofeninhalte hindurchgepumpt wird. In diesem Ölkreislauf kann nun wahlweise statt des Vorheizers auch ein Wasserkühler eingeschaltet und so der Ofeninhalte, wenn die Reaktion in Gang gekommen ist, gekühlt werden. Diese Kühlung funktionierte auch mehrere Tage recht gut, ließ aber dann zusehends nach und versagte nach einigen Wochen vollständig. Das Suchen nach mutmaßlichen Ursachen, die in Ölkreislauf liegen könnten, blieb ohne Ergebnis.

Das Bild, das sich nun zeigte, bestätigte vollauf die obigen Voraussetzungen. Der Ofen enthielt eine ringförmige Schale abgesetzten Kontakts (Abb. 1). Die Dicke der Schale betrug oben 4 cm und wurde unten allmählich dünner. Der Ausgastopf war überwiegend mit Kontakt ausgefüllt, während dieses Mal der Wasserkühler frei war. Die Umlaufleitung und die Pumpe enthielten keinen Absatz.

Solange diese Aufgabe nicht gelöst ist, wird auf mechanischem Wege die Bildung eines Kontaktausatzes verhindert. Es ist deshalb in den 1,5 atm-Ofen ein ramonartiger Rührer eingebaut worden, der sich um eine vertikale Achse drehen läßt und dabei die innere Ofenwand abstreift. Die Rührerachse ist oben mittels Stopfbüchse aus dem Ofen geführt und wird mittels Kegelrädern und Handkurbeln bewegt, was in kleinen Zeitabständen etwa alle Stunden kurz erfolgen soll.

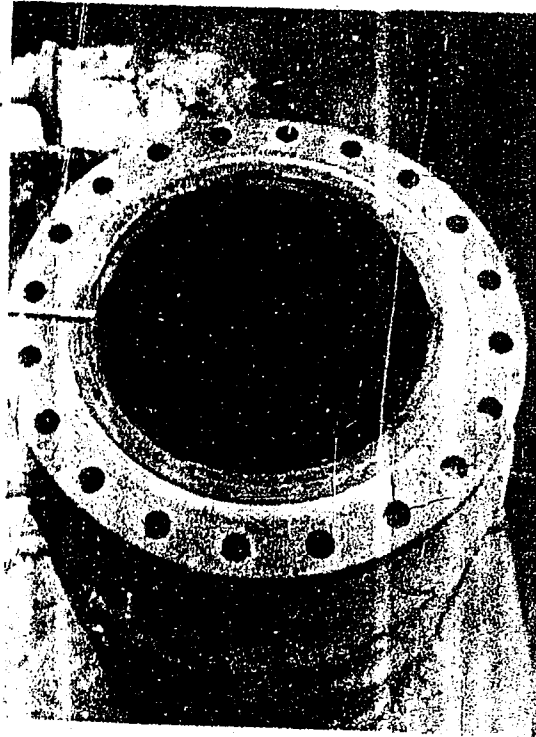
Abb. 2 zeigt das Bild des geöffneten Ofens von oben. Der hier sichtbare Ansatz ist bei einer späteren Fahrperiode von zwei Wochen entstanden und hat nur eine Dicke von 1 cm.

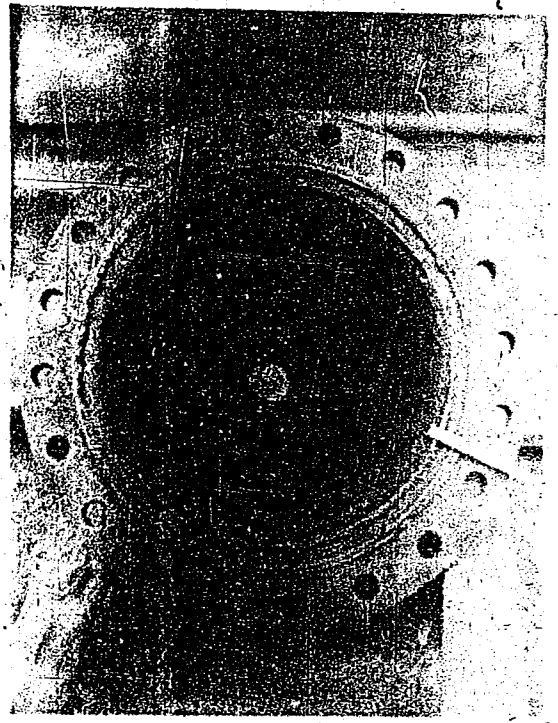
Abb. 3 zeigt das Innere des oben auf dem Ofen sitzenden Deckels. Der Belag rührt von der gleichen Fahrperiode her. Er ist ebenfalls etwa 1 cm dick.
