2. Angriff vom 28. Mai 1944
Siedlung

2. Angriff vom 28. Mai 1944

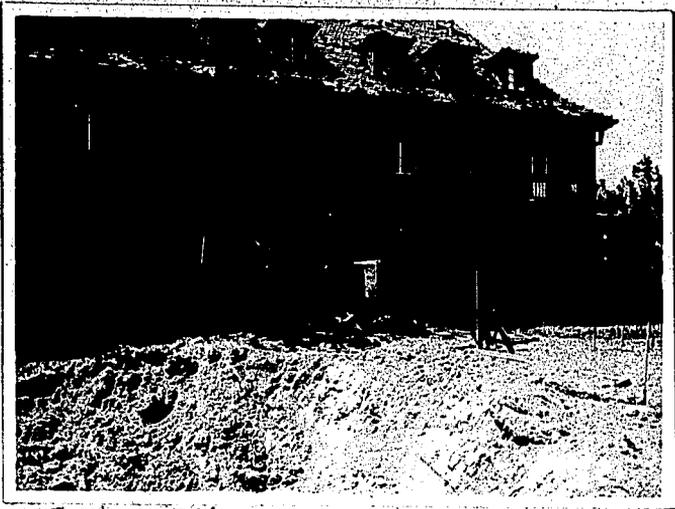
Bild-Nr. 59876/10 - Häuser Liebigstraße 28 und 30
Großer B.Trichter im Garten. Wohnungen teils
stark beschädigt und ausgebrannt. Schäden an Dach,
Fenster, Türen und Rolläden.

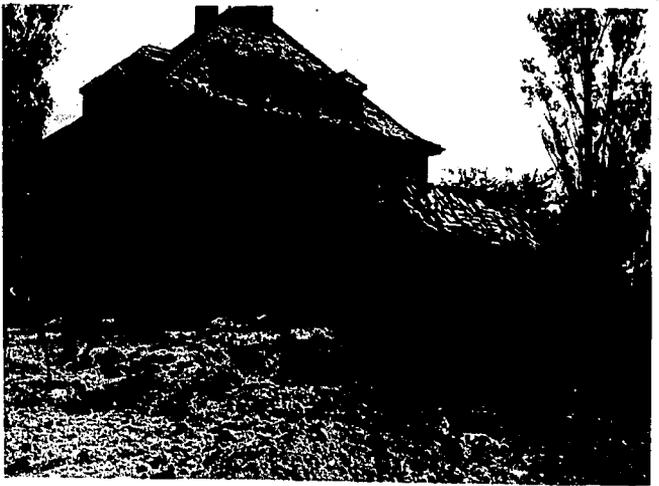
Bild-Nr. 59876/11 - Häuser Liebigstraße 28 und 30
Großer B.Trichter im Garten. Wohnungen beschädigt.
Dachkonstruktion, Fenster und Türen haben gelitten.

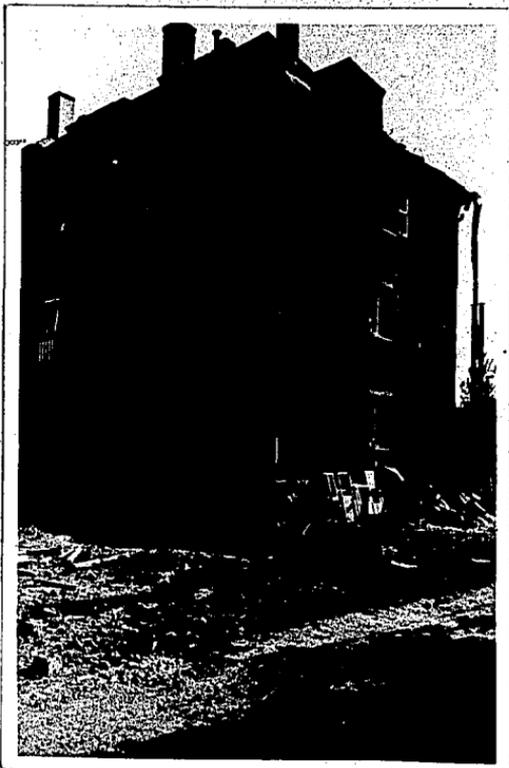
Bild-Nr. 59877/10 - Haus Artmannstraße 19 - Blick von Norden -
B.Nahrtreffer zerstörte die Rückseite des Gebäudes. Erhebliche Schäden an Dachkonstruktionen, Mauerwerk, Fenster und Türen.

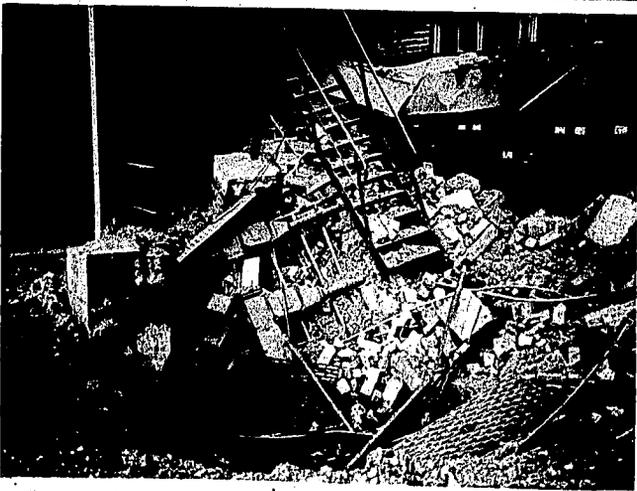
**Bild-Nr. 59876/14 - Bau Nr 801 - Kohleaufbereitung
- Blick nach Südwesten -**

B.Volltreffer zerstörte die elektrische Schaltanlage. Splitterschutzwand aus Betonsteinen hat sich auch in diesem Falle bewährt. Bei einem Fehlen derselben wären die Schäden an den elektrischen Anlagen weit größer gewesen.

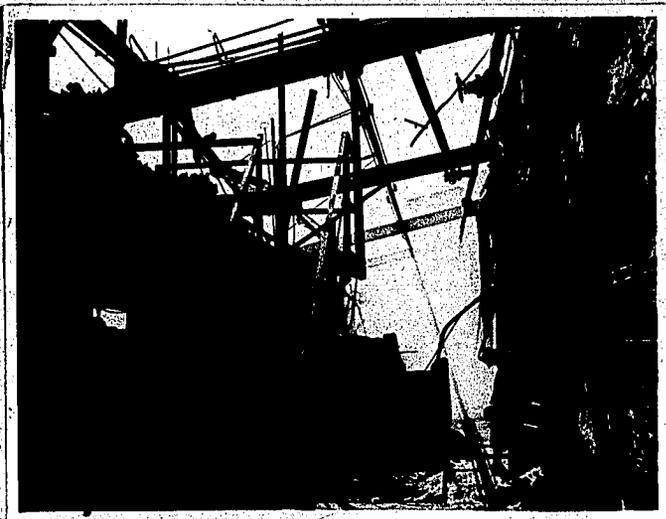
**Bild-Nr. 59876/6 - Bau Nr 801 - Kohleaufbereitung -
- Blick nach Süden -**
**Bomben- und Brandschäden auf der Transportband -
Bühne im obersten Geschoss an der Ostseite.**

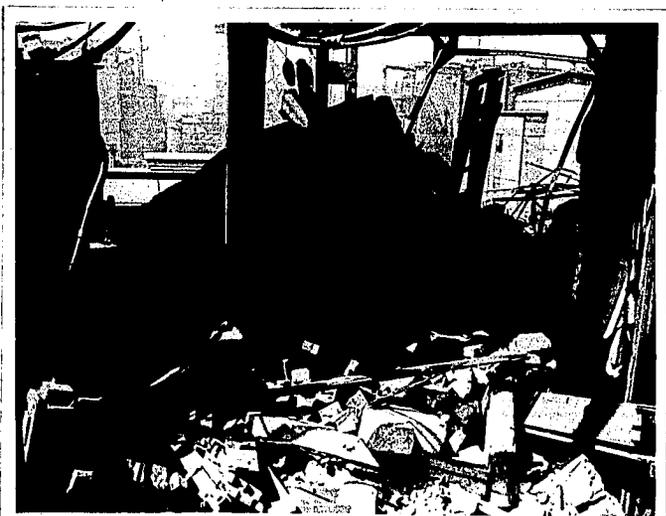
**Bild-Nr. 59876/7 - Bau Nr 801 - Kohleaufbereitung -
- Blick nach Westen -**
**B.Treffer in die elektrischen Schaltstationen im
Obergeschoss. Baukonstruktionen und Apparaturen
vollständig zerstört.**

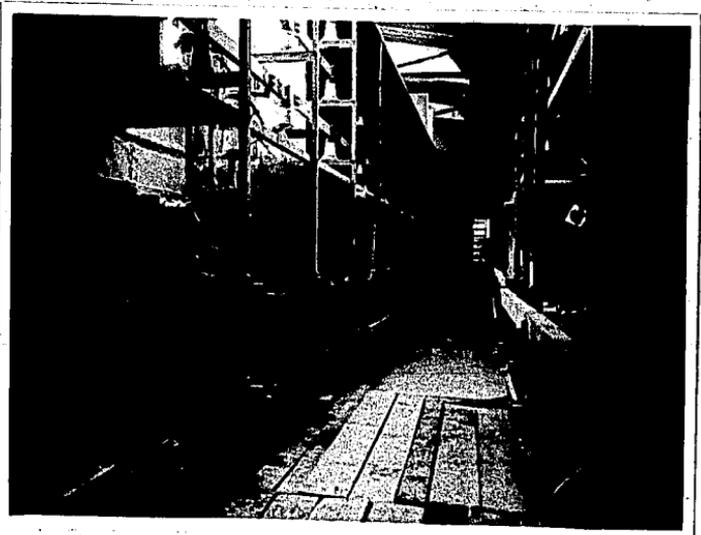
Bild-Nr. 59881/27 - Bau Me 5c - Schaltanlage -
B.Nahrtreffer zerstörte die einzelnen Schaltzellen.

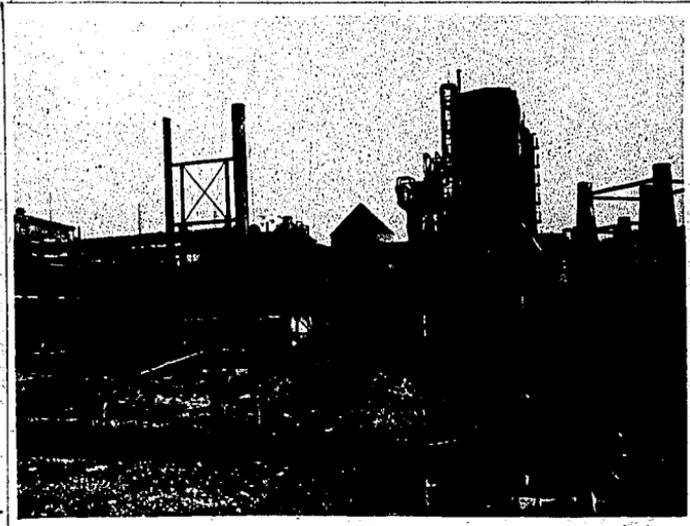
Bild-Nr. 59874/37 - Fackelanlage der Hydrierung
beim Bau Me 479 - Blick von Süden -
Eine Serie von B.Würfen zerstörte die Gasleitungen
und die Fackeleinrichtung im erheblichen Maße.

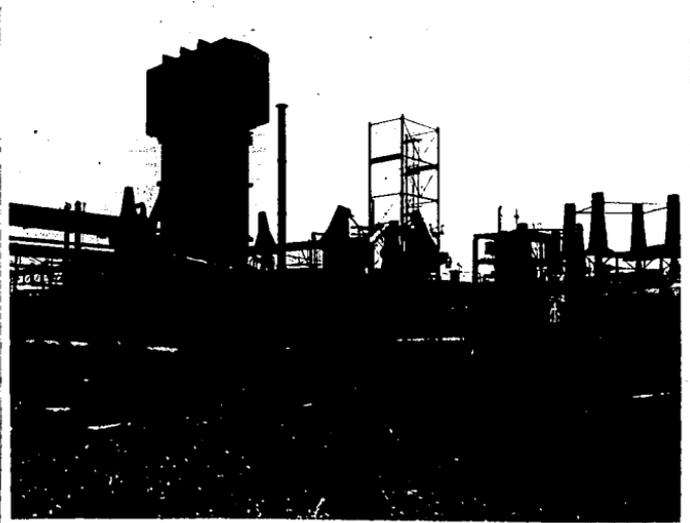
Bild-Nr. 59874/39 - Fackelanlage der Hydrierung
beim Bau Me 479 - Blick von Osten -
Eine Serie von B.Würfen zerstörte die Gasleitungen
und die Fackeleinrichtung im erheblichen Maße -
Ergänzung zu obigem Bild -

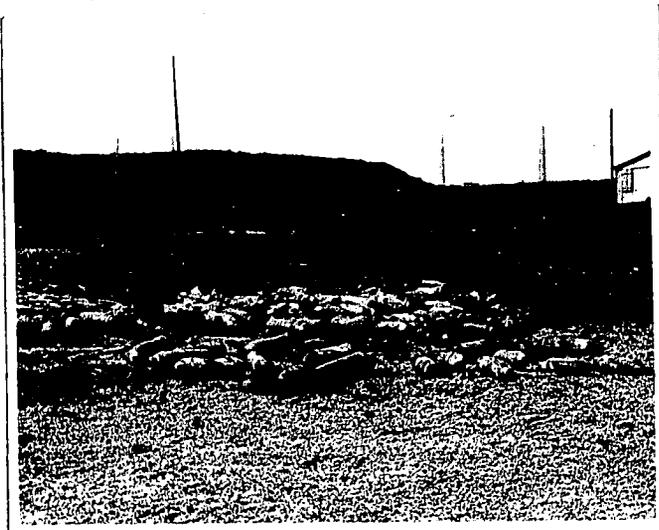
**Bild-Nr. 59899/37 - Sammlung einer größeren Zahl von Blindgängern auf dem Haldengebiet -
Etwa 10% der geworfenen B. waren Blindgänger.**

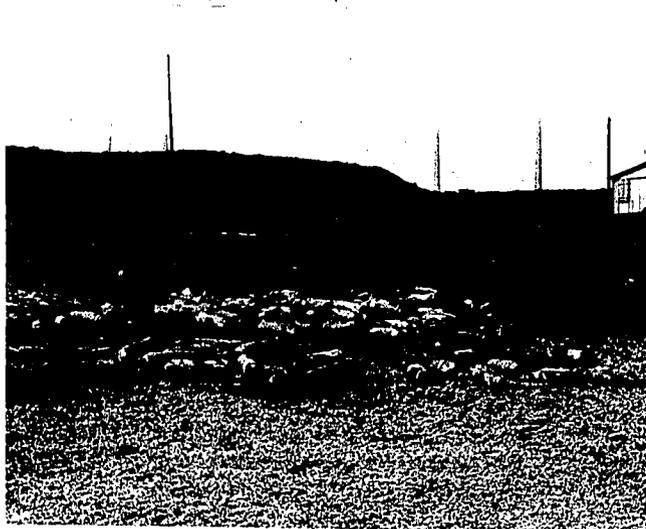
Bild Nr. 59899/37 Sammlung einer größeren Zahl von Blindgängern auf dem Halangebiet -

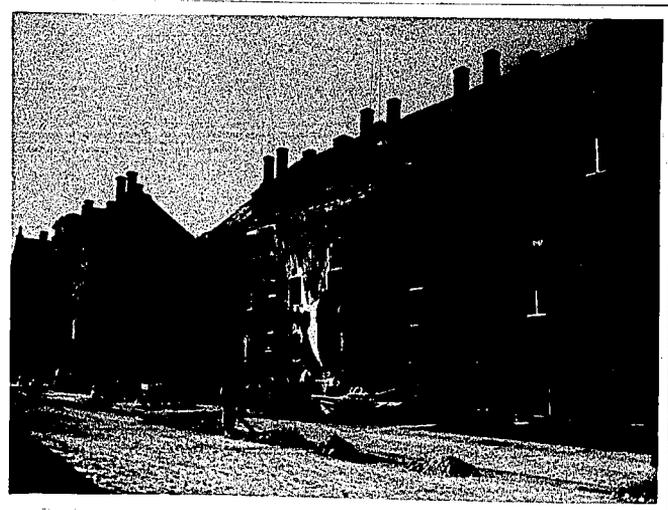
Bild-Nr. 59877/8 - Haus Artmannstraße 19 -
- Blick von Südwesten -
Ergänzung zu obigem Bild.

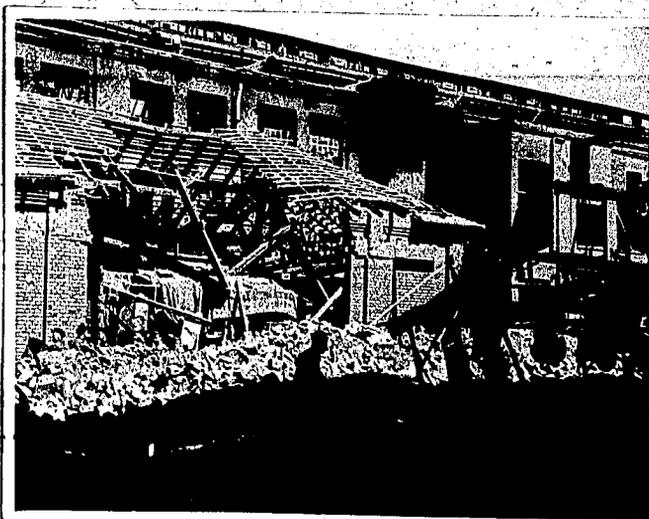
Bild-Nr. 59804/20 - gedeckter Splitterschutzgraben an der Westseite von Bau No 24.

1 B.Einschlag neben dem Eingang zum Unterstand ersichtlich. Splitterschutzgraben blieb unbeschädigt.

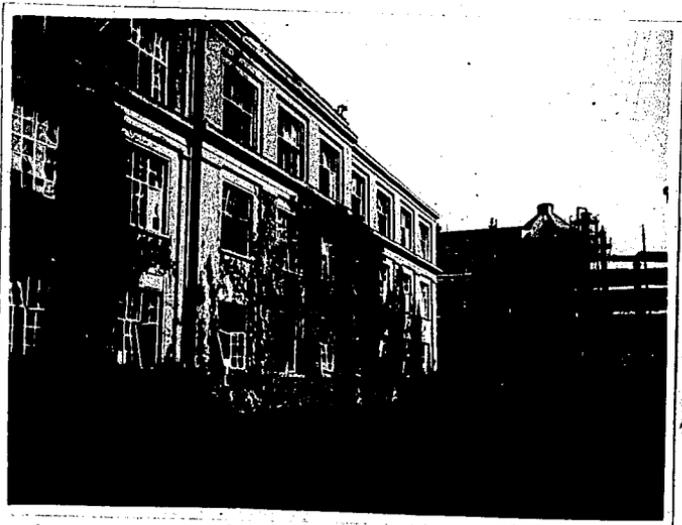
Bild-Nr. 59874/29 - Bau Me 25 - Arbeiterbad -
Ein B.Treffer vor dem Bau zerstörte durch die
Sprengwirkung sämtliche Holzfenster der Ostseite.
Im übrigen blieb Bau fast unbeschädigt.

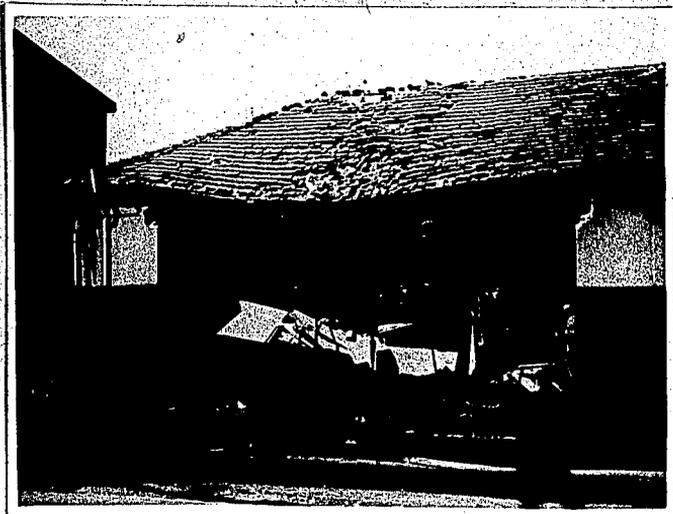
**Bild-Nr. 59874/26 - Bau Me 100 - Fernsprechzentrale
- Blick von Südosten -
Trümmerstätte des Baues - Ergänzung zu unterem Bild**

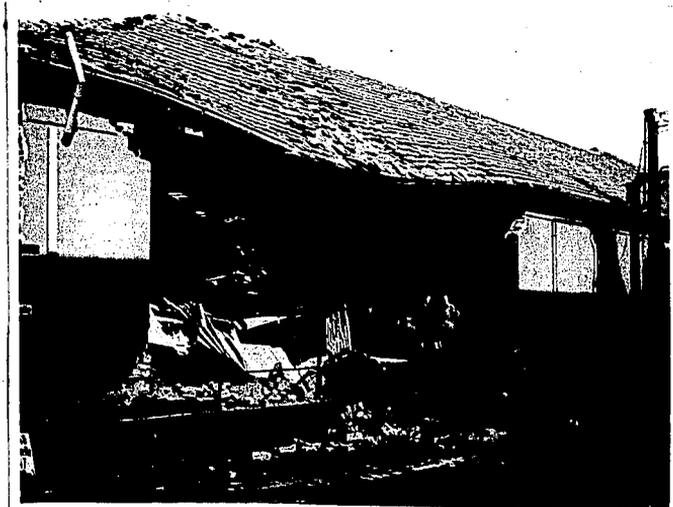
**Bild-Nr. 59874/27 - Bau Me 100 - Fernsprechzentrale
- Blick von Südosten -
B.Volltreffer in die Uhrenzentrale. Holzdach, Mauern des Erdgeschosses, Kellerdecke und Wände fast vollständig zerstört. Durch diesen Treffer wurden fast sämtliche Uhren des Werkes außer Betrieb gesetzt.**

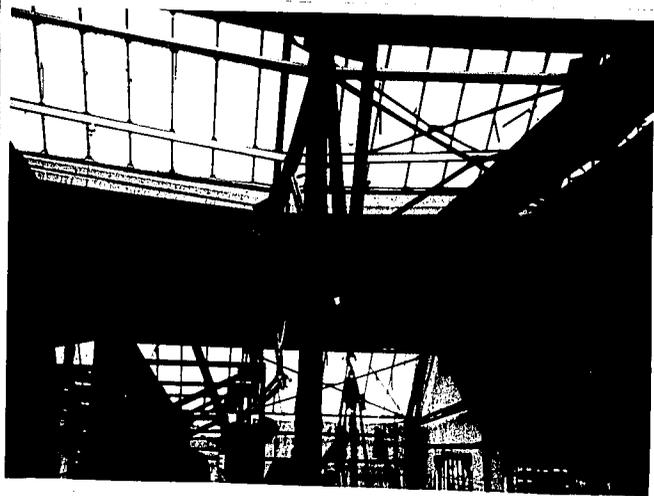
Bild-Nr. 59791/4 - Bau Me 12 - Kompressorenanlage -
- Blick nach Osten - -

B. Volltreffer auf den Dachbinder riß mehrere Tragstäbe des Binders heraus. Der Binder verlor hierdurch seine Tragfähigkeit und wurde nur durch die Pfettenverbindungen gehalten. Der Schadenfall verursachte eine Einsenkung des armierten Betondaches von etwa 30 cm.

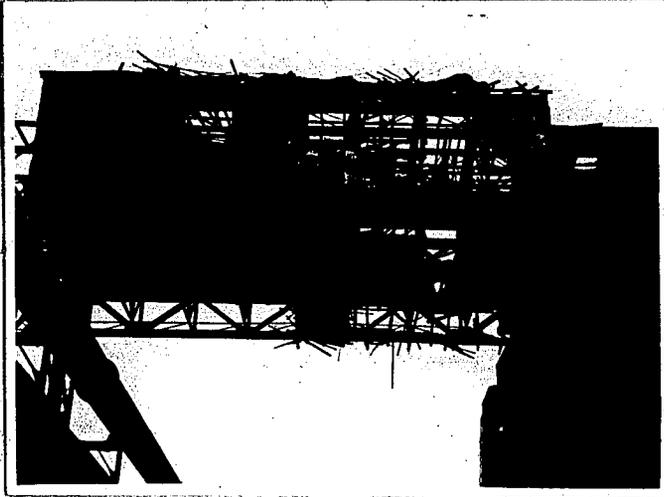
Bild-Nr. 59803/16 - Verbindungsbrücke der Kesselhäuser von Bau Me 3 nach Bau Me 103 mit Seilbahn der Kohlenförderanlage - Blick von Westen -

Die Verbindungsbrücke erhielt mehrere B.Volltreffer und wurde hierdurch in allen Eisenkonstruktionsteilen, dem Dach und der Ausmauerung sowie den Apparaturen der Seilbahn stark beschädigt. Absturzgefahr besteht nicht, jedoch ist das Ausmaß der Instandsetzungsarbeiten erheblich und durch die hohe Lage der Brücke sehr erschwert.

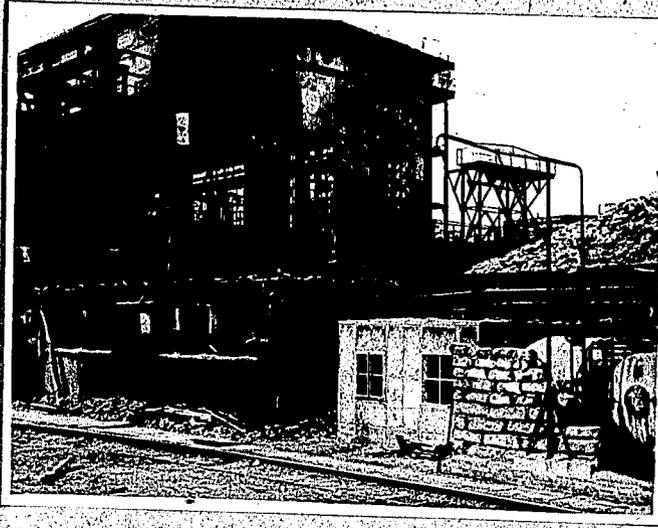
Bild-Nr. 59897/14 - Bau Me 107 - Absorptionsanlage und Bau Me 119 - Abortanlage -

Zerstörungen der Apparateanlagen ander Südseite des Baues Me 107 durch B.Treffer. Hölzerne Dachkonstruktion vom Abortgebäude durch Sprengwirkung fortgeschleudert.

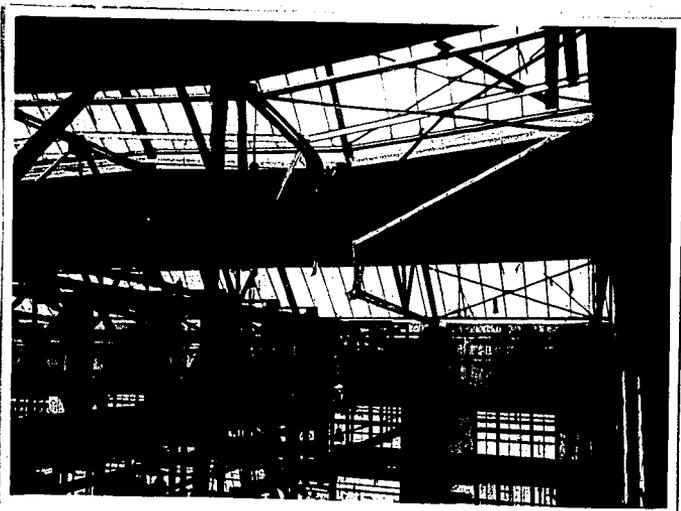
Bild-Nr. 59791/5 - Bau Me 12 - Kompressorenanlage -
- Blick nach Osten -

B.Volltreffer auf den Dachbinder riß mehrere Tragstäbe des Binders heraus. Der Binder verlor hierdurch seine Tragfestigkeit und wurde nur durch die Pfettenverbindungen gehalten. Der Schadenfall verursachte eine Einsenkung des armierten Betondaches von etwa 30 cm. Die auf vorigem Bild gekennzeichneten M.G. Einschüsse in die Dachdecke sind hier deutlich sichtbar. Oberlicht des Baues vollkommen zerstört.
