Materialprüfungsbetrieb Lu 510

Prüfungsbericht (9. Nachtrag)

Verhalten verschiedener Werkstoffe in CO- und H₂-haltigen Synthesegas.

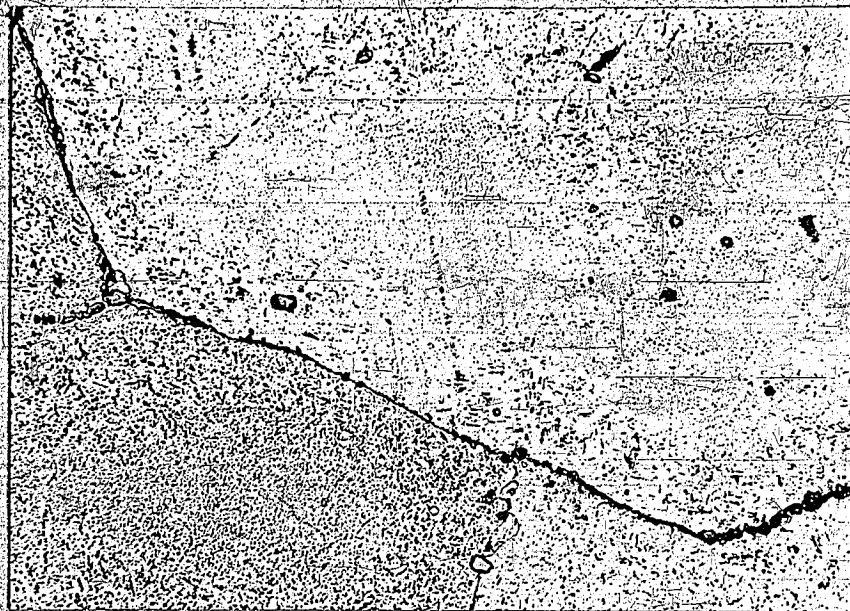
Bild Nr. 28315
V. = 200:1

Zu 1) Die metallographische Untersuchung des Ringes zeigte (vgl. Bild Nr. 28315), daß nicht das erwartete Gefüge von Mangankupfer sonst verwendeter Art vorliegt, sondern eine ganz grobe Kristallstruktur (MnS-) mit zahlreichen Oxydaleinschlüssen in den Kerngrenzen. Es wurde daher chemische Analyse des Werkstoffes veranlaßt. Sie ergab folgende Zusammensetzung (D.-Nr. 9432):

Es handelt sich somit zwar um Kupfer mit 3,5 Mn, aber nicht um kaltverformtes, sondern um ein Gusstück, überdies von mäßiger Reinheit, so daß keine Beständigkeit gegen die Betriebsgase vorhanden war.

Kaltgasring vom Hoch-Ofen 74.
In-Su (3,5 % Mn), Gasströmung mit Oxidulabschlämme an den Korngrenzen.

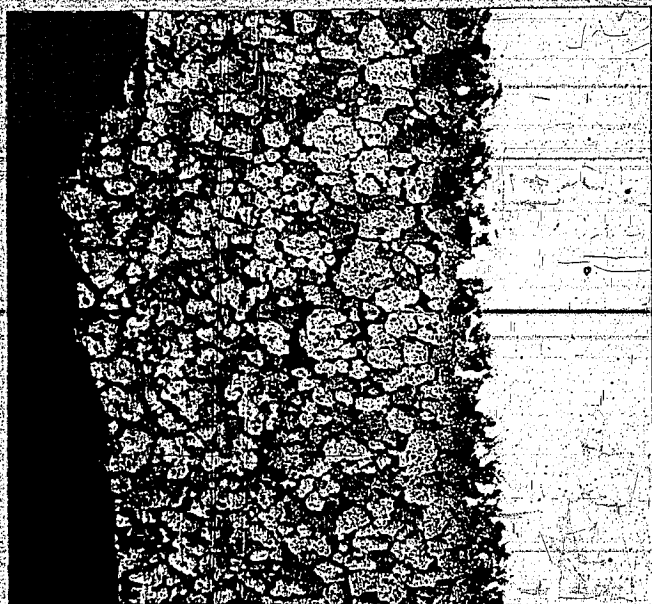
Bild Nr. 28294
V. = 100:1

Nach Tüpfelbefund und metallographischer Untersuchung handelt es sich um dampfverzinkten N5-Werkstoff. Einen Querschnitt durch die Zinkschicht zeigt Bild Nr. 28294. Die Zinkschicht ist ziemlich dick (etwa 0,5 mm) und zeigt nirgendwo eine Angriffswirkung. Ihre kristalline Struktur ist auffallend feinkörnig, im allgemeinen ist die Struktur so, wie sie aus den Bildern Nr. 15539 und 15561 hervorgeht. Die Verzinkungsbedingungen konnten festgestellt werden, sie sind folgende:

Verzinkter Reststab aus H₂-Werkstoff.
Feinkristallines Gefüge der Zinkschicht, gute Verzinkung, keine Angriffswirkung.

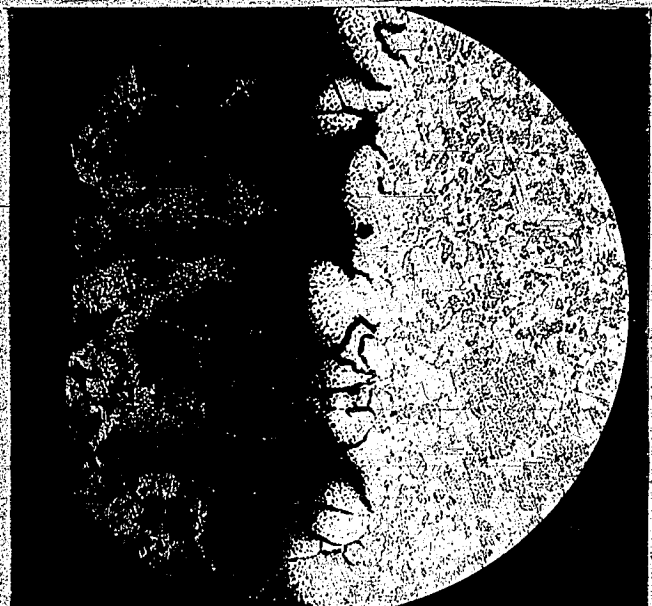
Bild Nr. 15429
V. = 100:1

Vergleichsbild zu 28294.
Gefüge guter Verzinkungen, Schichtdicke durchschnittlich etwa 0,3 µm.

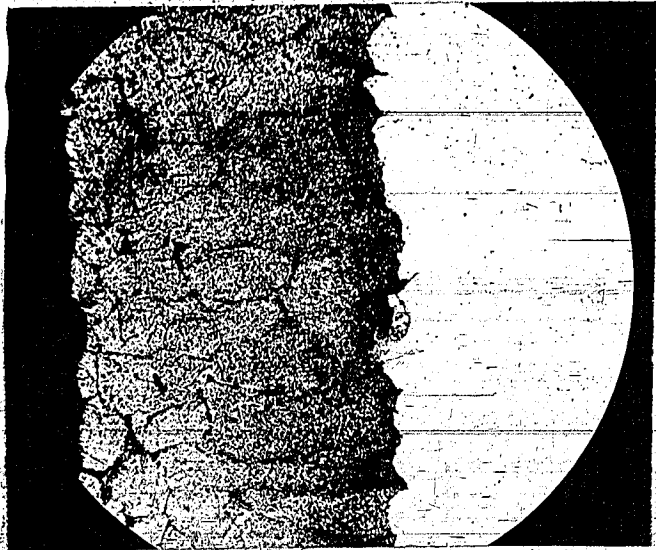
Bild Nr. 15561
V. = 100:1

Vergleichsbild zu 28294.
Gefüge guter Verzinkungen,
Schichtdicke normalerweise
etwa 0,3 mm

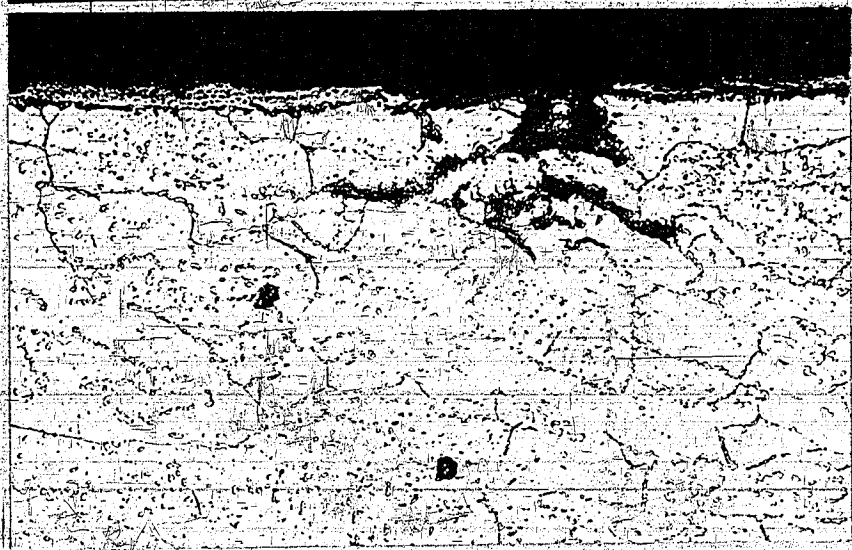
Bild Nr. 28437
V. = 500:1

Zu 4) Aus der Untersuchung dieser Proben, die ja schon des öfteren in Versuchsöfen eingebaut waren, haben sich im wesentlichen keine neuen Gesichtspunkte ergeben. S3-Werkstoff zeigt Wasserstoffangriff, die N-Stähle zeigen eine dünne, V2AE eine dickere chromreichere Oberflächenschicht, FF 30 P wiederum eine ganz dünne, aber ohne sonstige Einwirkungen im Inneren. Die V17F - Probe dagegen zeigt an mehreren Stellen CO-Angriff vom Rand her (vgl. Bild Nr. 28437).

Angriffsprobe aus V 17 F
Lokaler Angriff durch GG
längs der Korngrenzen

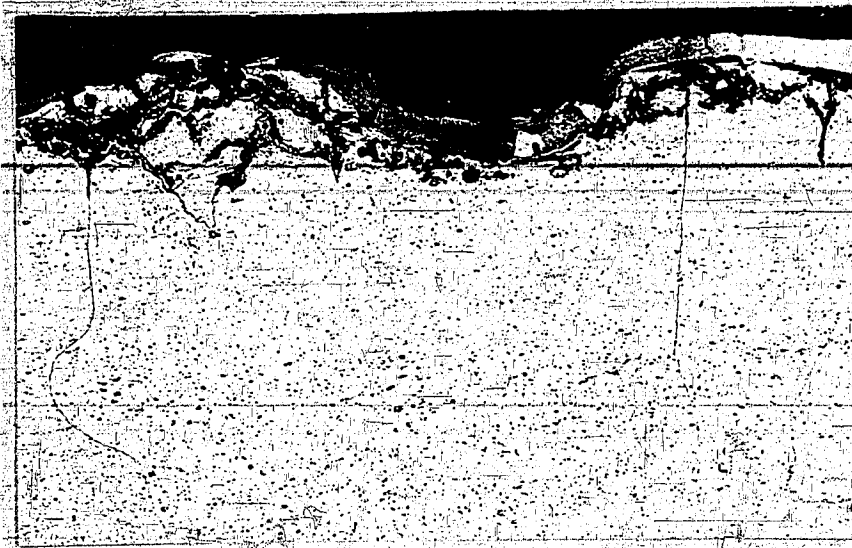
Bild Nr. 28425
V. = 200:1

Zu 5) Die metallographische Untersuchung ergab, daß die Inkromierungsschicht zerstört und der Werkstoff vom Rand her von Wasserstoffangriff befallen ist (vgl. Bild Nr. 28 426).

IK 1 Deutro - Werkstoff,
Angriffsprobe

Inkronierungsschicht brüchig
geworden, stellenweise zer-
stört. In der darunter ge-
legenen Zone Wasserstoff-
angriff

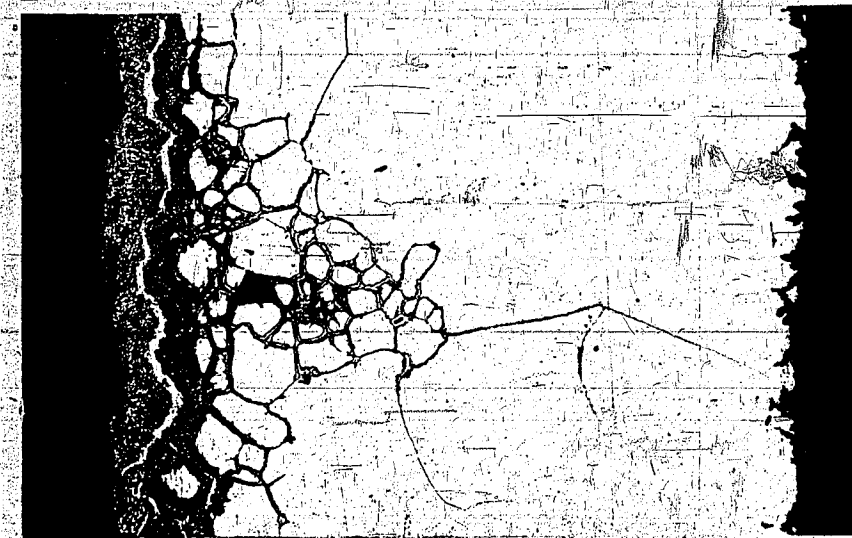
Bild Nr. 28455
V. = 50:1

Zu 8) Ein Querschliff (vgl. Bild Nr. 28456) zeigte, daß der Werkstoff (qualitative Prüfung ergab etwa 2 prozentiges Mn-Cu) sehr grobkörnig geworden und von der einen Seite her sehr stark in oxydische Korrosionsprodukte übergegangen war. Die Oxydation schreitet längs der Korngrenzen vor. An der stark korrodierten Seite ist der Werkstoff noch feinkörnig, so daß also die Grobkristallisation schneller als die Oxydation vor sich gegangen ist. Die Anfertigung einer Biegeprobe gelang nicht, da der Werkstoff zu bröckelig war. Die Korrosion hat also den zwischenkristallinen Zusammenhang gelöst.

Da die Vorgeschichte der Probe nicht bekannt ist, können genauere Schlüsse nicht gezogen werden, immerhin ist zu folgern, daß Mangan-~~kupfer auf die Dauer durch und durch angegriffen wird.~~

Manganblechprobe
aus Lenna (Kontaktrohr-
schmelzung)

zerstört durch selbster-
kristallin vorringende
Oxydation zerstört

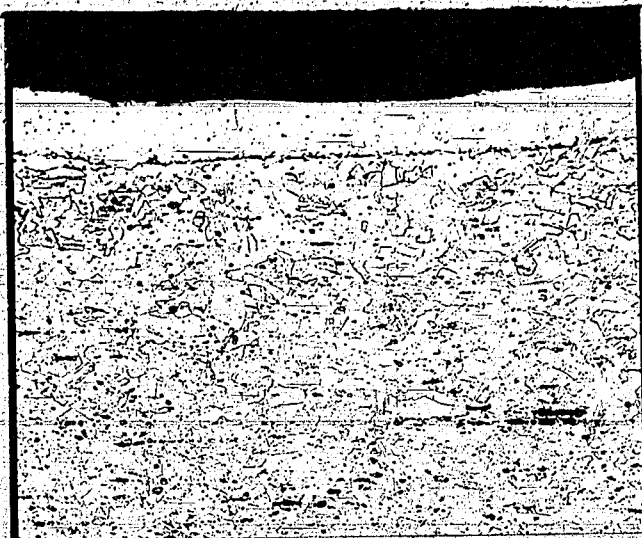
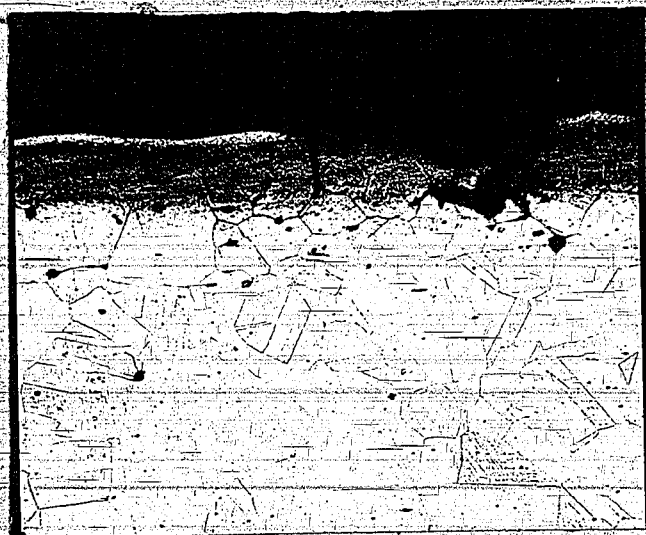
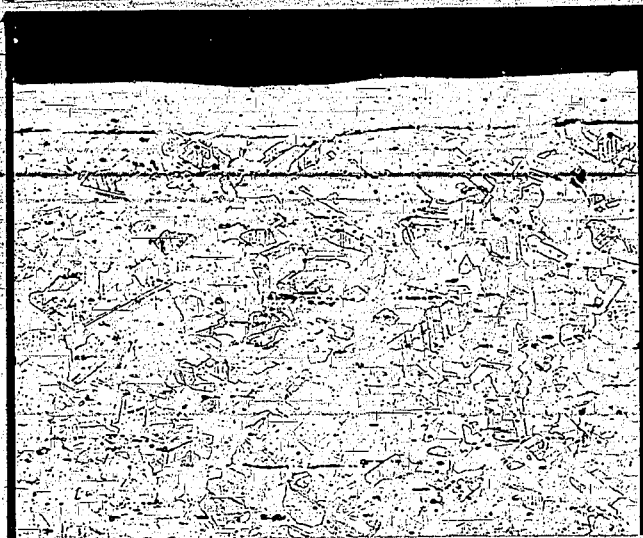
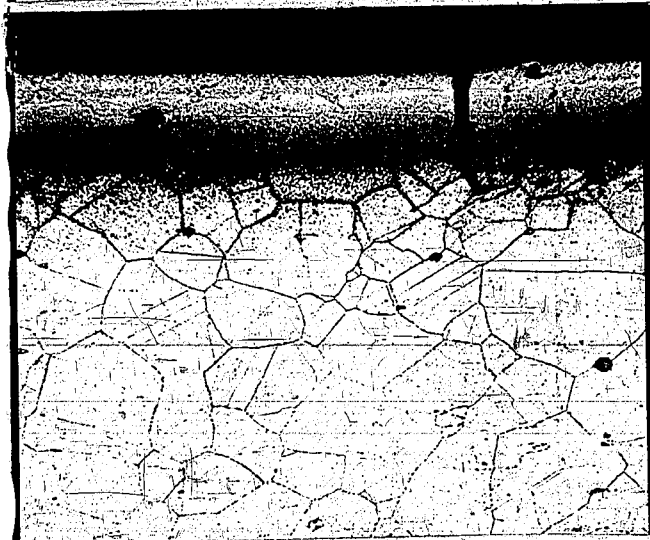
Zu 9) Einen metallographischen Vergleich der insgesamt 4 Proben zeigen die Bilder Nr. 28701, 28702, 28475 und 28476. Es ist vorweg zu nehmen, daß nur die mit "Oben" bezeichnete Probe aus V2AE-Werkstoff (wie vermutet) besteht, die mit "Unten" bezeichnete Probe aber aus V2AP-Werkstoff. Die V2AE-Probe hat sich oberflächlich mit der bekannten Cr-reicheren Schicht überzogen, deren Dicke nicht mehr weiter zugenommen hat (Dicke etwa 0,3 mm). Die V2AP-Probe zeigte eine Schicht, die zwar auch Cr enthält (kenntlich an den heller getönten Stellen), außerdem aber wohl in größerer Menge C (dunkel getönte Stellen), verbunden mit einer Sauerstoffeinwirkung (Korngrenzenangriff). Außerdem ist in der Tiefe des Werkstoffes eine durchgehende Korngrenzenkoagulation eingetreten. V2AP-Werkstoff hält also auf die Dauer nicht stand.

V2A - Probe aus Kontaktrohr-
auskleidung nach einer Fahrzeit.

V2A - Probe aus Kontaktrohr-
auskleidung nach zwei Fahrzeiten.
