I.G.Farbenindustrie Aktiengesellschaft  
Ludwigshafen am Rhein  
Technischer Prüfstand Op.200  
Bericht Nr. 342.

Vorläufiger Bericht

Versuche mit Zündkerzen bei Motalinbetrieb.

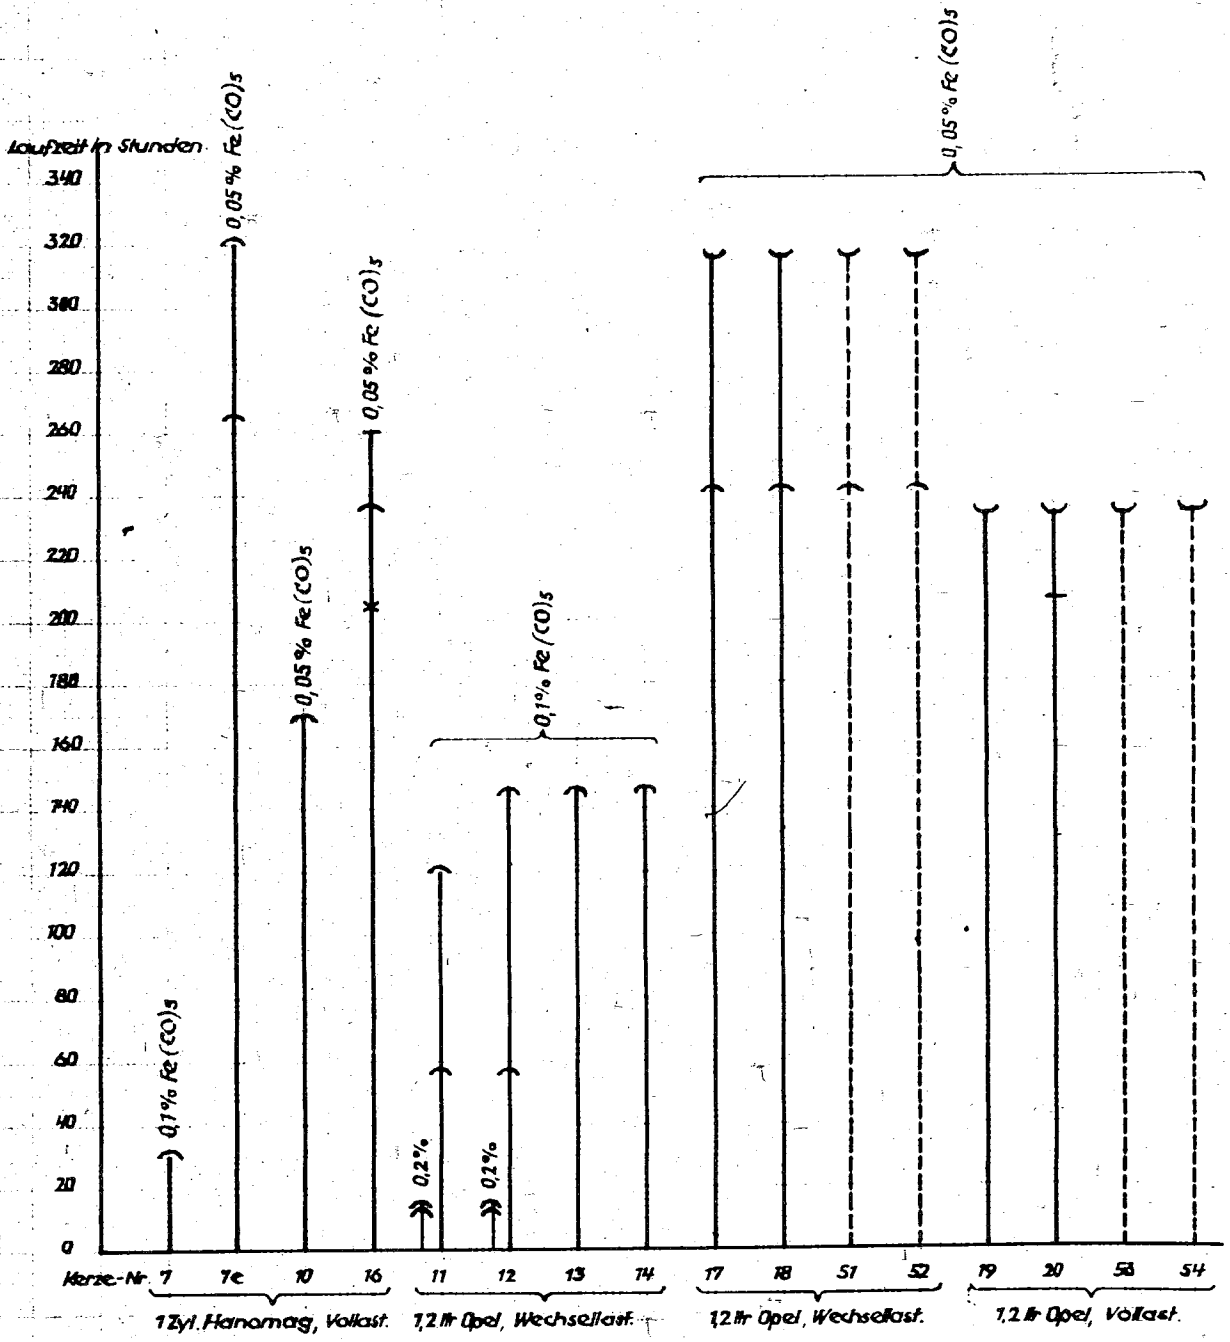
*Laufzeiten von Zündkerzen bei Motorbetrieb.*

Die Laufzeiten der Kerzen, die bis zum Ansetzen gefahren wurden, zeigt Blatt 1 (TLD 1751). Bei Eisenkarbonylnachätzen von 0,2 und 0,1% (Kerzen 11, 12, 7 und 11-14) waren schon nach kurzer Zeit Störungen bemerkbar, die dadurch eintraten, daß sich das Eisenoxyd zwischen die Elektroden setzte und so das Zustandekommen des Zündfunken verhinderte. Auch bei 0,05% Zusatz rührten die ersten Ansetzer meist von derselben Erscheinung her. Entfernte man die Eisenoxydbrücke zwischen den Elektroden, so ging die Kerse wieder, allerdings bedeutend weniger lang als vorher. Die jetzt einsetzenden Störungen scheinen auf Funkenbahnen am Isolator zurückzuführen zu sein, über die der Funke am Isolator entlang nach der Masse überspringt. Dieses Verhalten konnte des Öfteren im Bosch-Kerzenprüfgerät beobachtet werden. Allerdings waren diese Funkenbahnen vor der Prüfung im Boschgerät nicht sichtbar; es ist jedoch anzunehmen, daß sie wohl da waren, aber durch Eisenoxydstaub verdeckt waren.

Einige Kerzen wurden nach der ersten Störung durch Brückenbildung mehr oder weniger gründlich gereinigt, aber auch das konnte nicht verhindern, daß sie nach verhältnismäßig kurzer Zeit wieder aussetzten.

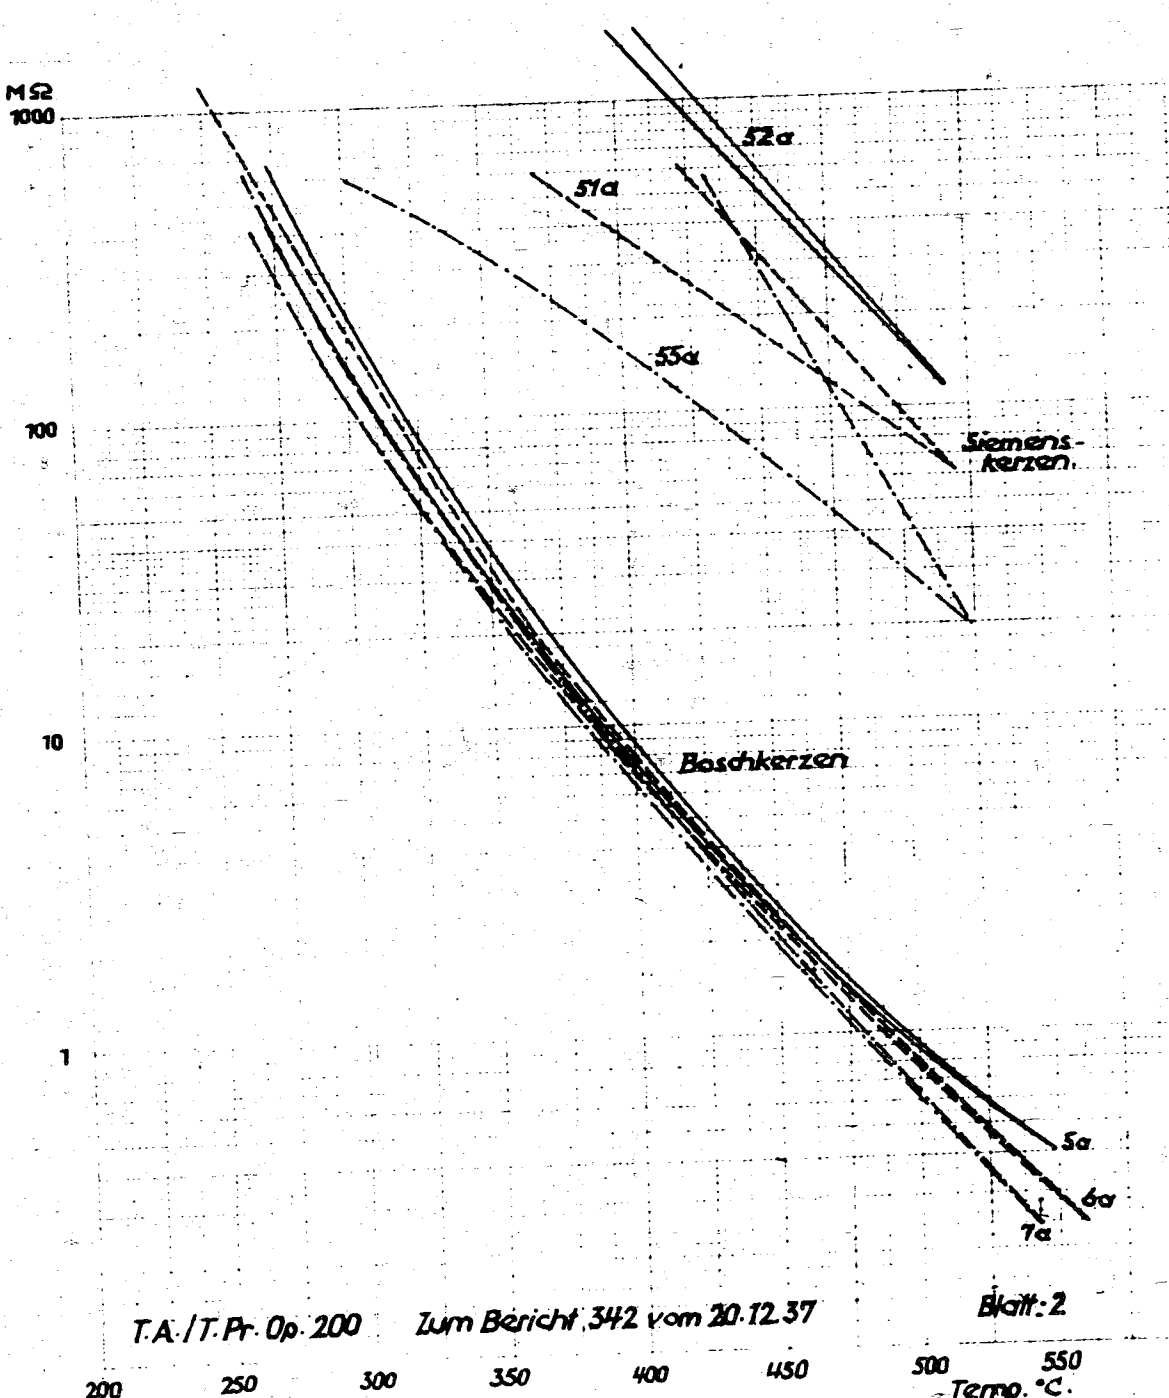
Blatt: 2

Zündkerzen haben wie alle keramischen Massen negativen Temperaturkoeffizienten, d.h. der Widerstand wird mit steigender Temperatur geringer. Auf Blatt 2 (TLD 1752) sind in Abhängigkeit von der Temperatur Siemens- und Boschkerzen der untersuchten Art einander gegenübergestellt. Es handelt sich dabei um neue, im Motor noch nicht gefahrene Kerzen. Während die Bosch-Kerzen unter sich gleichen Verlauf zeigen - die Kurven könnten noch vermehrt werden - zeigen die Siemens-Kerzen große Unterschiede unter sich und gegenüber den Boschkerzen, indem sie bedeutend höheren Isolationswiderstand zeigen und in dem Aufheizungs- und Abkühlungskurve beträchtlich auseinanderfallen. Daß dieser Widerstand während des Betriebes stark abfällt, zeigt die Kerze 52 (Blatt 3 TLD1753), die nach 315 Stunden Betrieb von  $130 \text{ M}\Omega$  bei  $500^\circ$  auf  $10 \text{ M}\Omega$  abfällt und damit fast so tief wie die ebenso lang gefahrenen Bosch-Kerzen 17 und 18 liegt. Auch die Siemens-Kerze 51 zeigt einen ähnlichen Abfall. Die auf Blatt 4 (TLD 1754) dargestellten Kerzen 53 und 20 zeigen bei  $300^\circ\text{C}$  nach 233 bzw. nach 206 Stunden Laufzeit einen eigenartigen Knick und es lag die Vermutung nahe, daß in dem Zündkerzenbelag aus Eisenoxyd eine Umwandlung bei  $300^\circ$  vor sich geht, sei es daß er eine andere Kristallform annimmt, oder daß sich der Belag in eine andere Oxydform verwandelt, oder daß eine vorhandene Ausrichtung (Orientierung) der Belagteilchen bei dieser Temperatur zerstört wird. Die Röntgenographische Untersuchung, die sowohl an von Zündkerzen entfernten Eisenoxydstaub, als auch an Zündkerzen wie sie aus dem Motor kamen, vorgenommen wurde, ergab jedoch, daß der Staub sowohl vor als auch nach der Erhitzung auf über  $300^\circ$  ausnahmslos  $\alpha\text{-Fe}_2\text{O}_3$  ist ohne irgendwelche Orientierung. Die Ursache, die zu dem Knick in der Widerstandskurve führt, muß also in Veränderungen im Isolationsmaterial liegen

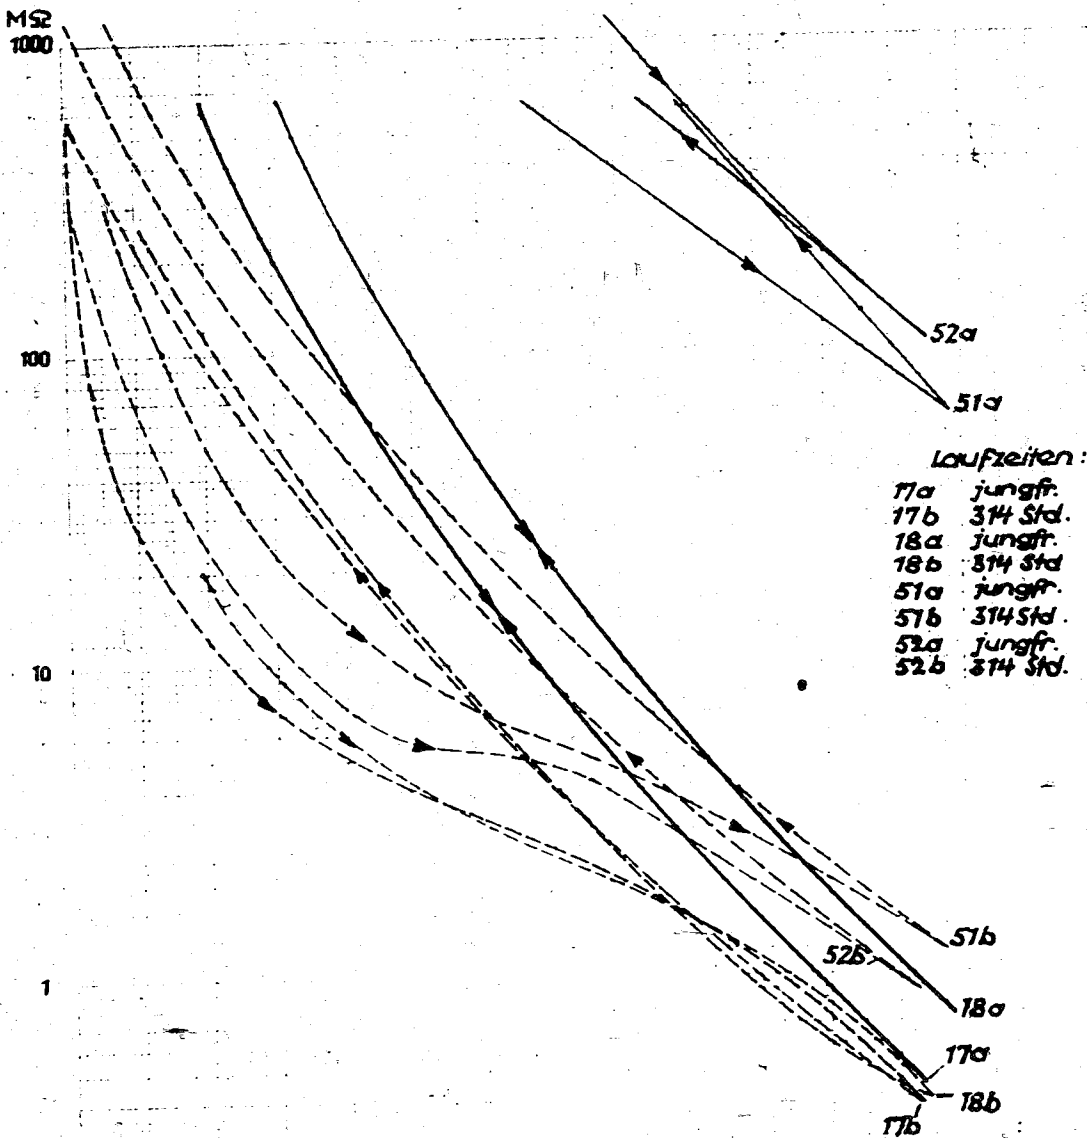
T.A./T.Pr. Op 200 Zum Bericht 342 vom 20.12.37. Blatt: 3

Dasselbe gilt auch für das Auseinanderfallen der Aufheizungs- und Abkühlungskurven (Blatt 3 und 4), das vielleicht z.Teil auf den Unterschied zwischen tatsächlicher und gemessener Temperatur zurückgeführt werden kann. Dieser Unterschied wirkt sich so aus, daß beim Aufheizen eine zu niedrige Temperatur und beim Abkühlen eine zu hohe Temperatur gemessen wird.

Eigentümlich ist auch das Verhalten der Kerze 20, die nach 206 Stunden Laufzeit schlechtere Widerstandswerte ergibt als nach 226 Stunden, obwohl die Kerze nach 226 Stunden Laufzeit aussetzte, während sie nach 206 Stunden noch gezündet hat. Blatt 3 zeigt eine Gegenüberstellung von neuen Siemens-Kerzen und wenig gefahrenen Bosch-Kerzen, deren Widerstand wiederholt gemessen wurde. Während die Siemens-Kerzen bei jeder Messung andere Widerstände ergaben, zeigten die Bosch-Kerzen fast keinen Unterschied. Die Kurven 56c und 57d wurden unter Verwendung einer Gleichspannung von 1250 Volt erhalten. Die höhere Spannung lieferte kleinere Widerstandswerte, was auch bei anderen Kerzen gefunden wurde.
