Leunawerke, den 10. 11. 1938

Besuchs-Bericht.

Betr. Korrosion in der Alkacid-Anlage Lützkendorf.

(Besuch am 2. u. 3. 11. 38 in Lützkendorf)

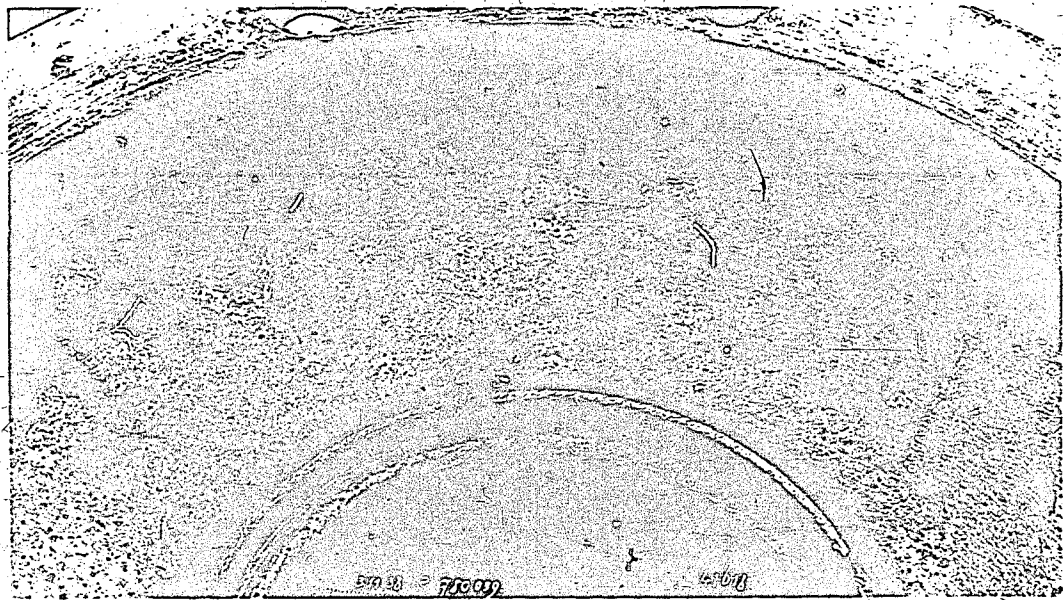
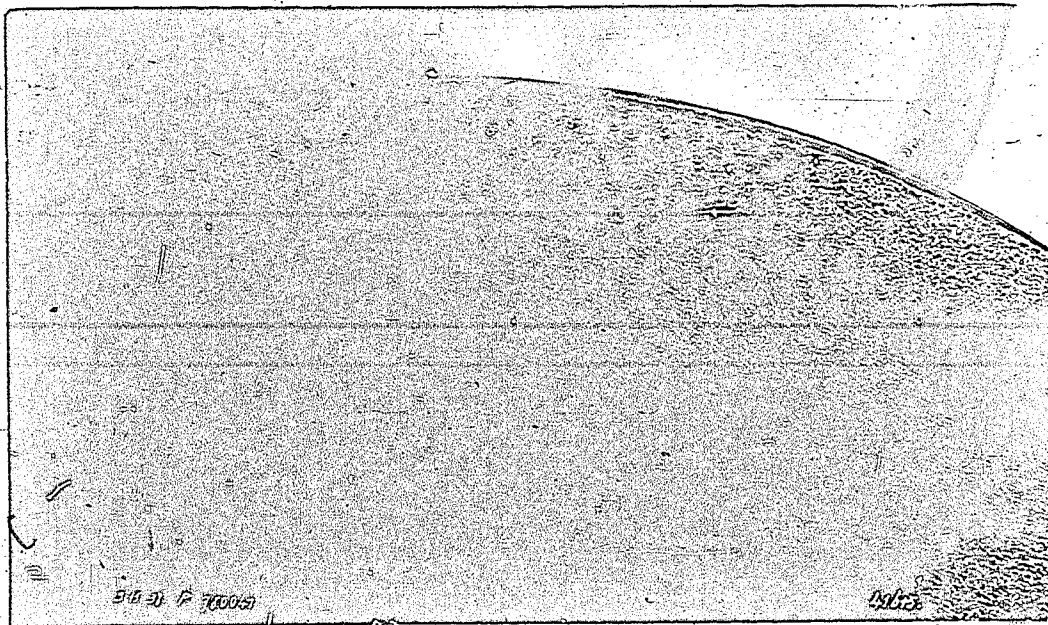
Die Pumpen zeigten fast durchweg schlechten Silumin-Guss. Der Guss war stellenweise ganz durchsetzt von feinen Lunker-Stellen.

Sämtliche Silumin-Pumpen werden mit verdünnter Wasserglas-Lösung voll gestellt und nach kurzem Anfahren mehrere Tage stehen-gelassen.

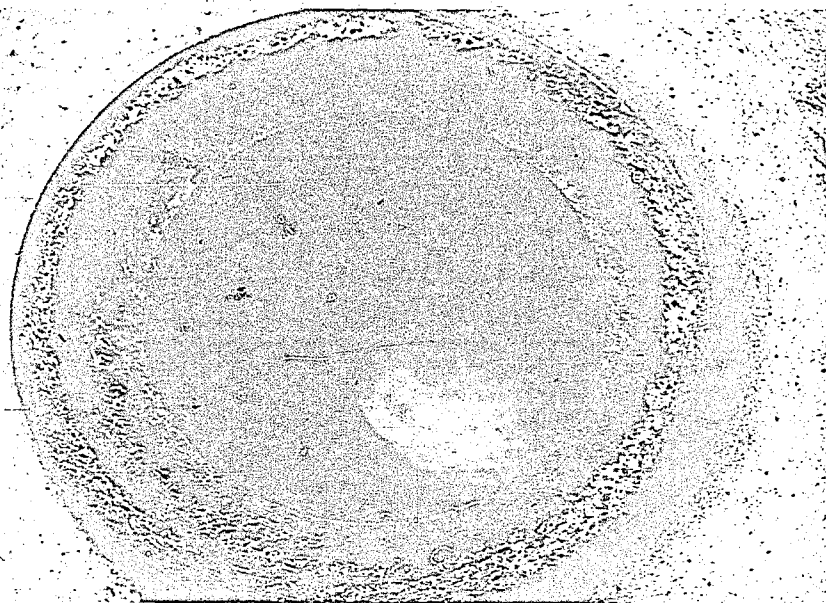
Am Spalt zwischen Laufrad und Gehäuse der Pumpe waren starke Anfransungen auf der Gehäuse-Seite zu sehen. (Bild 3, Gehäuse-Dachel)

2. Die für Vollast berechneten Löcher der Dampf-Bugase werden durch  $V_4A$ -Bleeh (in Notfall  $V_2A$ ) so abgedeckt, dass lediglich der Kursespe Lochkreis offen bleibt.
3. Die Silumin-Pumpen werden an den ausgewaschenen Stellen am Spalt durch  $V_4A$ , in Notfall durch  $V_2A$ -Ringe abgedeckt und geschützt. Durch diese Maßnahme erübrigt sich nicht eine Ersatzlieferung bei der Lieferfirma der Pumpen unter Hinweis auf den aussergewöhnlich schlechten Guss. Es empfiehlt sich, bei Beschaffung neuer Pumpen, Pumpen mit austauschbaren Packverwänden zu nehmen, die ausserdem in Schilde am Spalt  $V_4A$ -Ringe haben, so wie Mag-Hilpert die für Launa liefert.

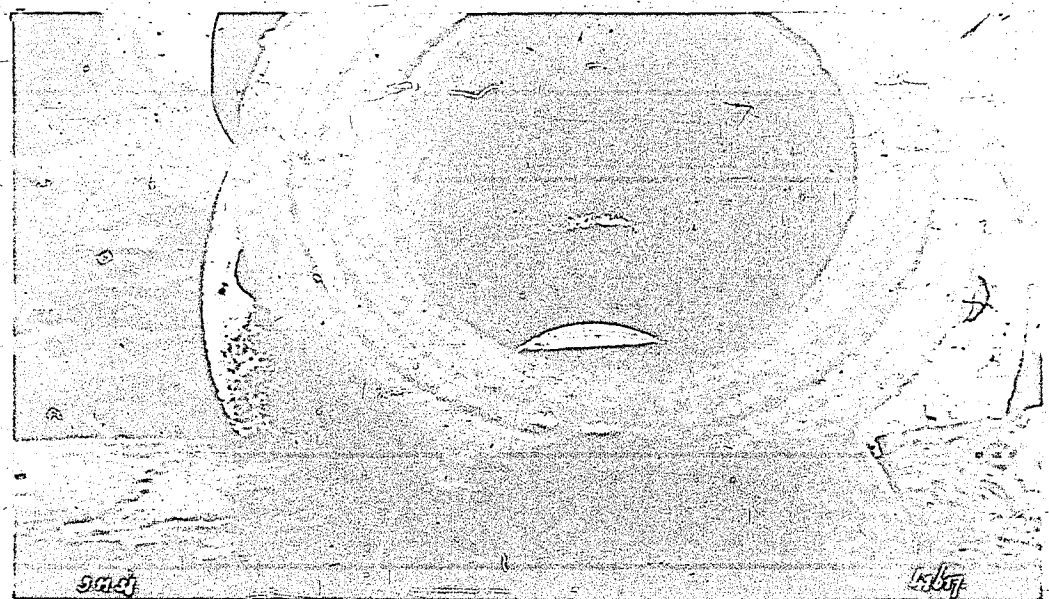
Das 2-Stück aus der Lange-Leitung unmittelbar vor einer Pumpe war auf der Innenseite hellblank. Die bei normalen Betrieb vorhandene matt aussehende Schutzschicht des Aluminiums war an den blanken Stellen offenbar vollständig abgeworfen (Bild 6). Im Vergleich hierzu zeigt sich das beschriebene Blech bereits abgeworfen. Das Blech besaß eine matte Oberfläche, die sich an der Innenseite des Ventils zeigte. Im Gegensatz zu der Schutzschicht an einer anderen Stelle der Leitung war die Oberfläche des Bleches an dieser Stelle matt. Die Ursache für die Abwesenheit der Schutzschicht an dieser Stelle ist nicht bekannt.

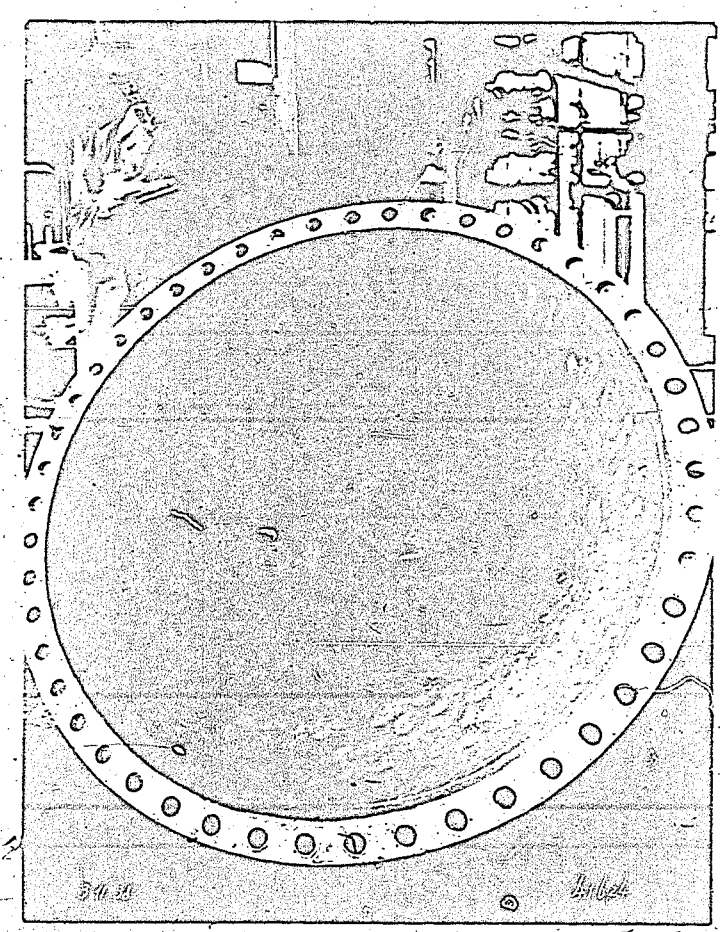
Das Korrosionsprodukt des Kochers der  $CO_2$ -Kolonie (Licht 9), das bei der  
 noch nicht mit Lauge gefüllten oder mit Wasser gefüllten Kolonie, zeigt  
 die typische  $ch$ -karakteristische Erscheinung. Auf der Oberfläche der  
 Ende des Kochers einer grossen Anzahl kleinerer Kocher aufgetragen,  
 Wasser in die Oberfläche parallel verlaufende Kratzen auf. Die  
 Oberfläche war zum Teil weisslich-braun gefärbt, teilweise durch  
 Eisenstellen und Kratzen mit weisslich, teilweise weisslich-braun  
 Korrosionsprodukt gefärbt waren.

Das Korrosionsprodukt besteht anscheinend aus Aluminium-Oxyd,  
 das bei der mit Lauge gefüllten Kolonie durch Sauer von Schwefel-  
 Eisen schwarz, dagegen bei der nur mit Wasser gefüllten  $CO_2$ -Kolonie  
 weisslich und teilweise durch Eisenhydroxyd hellbraun gefärbt ist.

1. Die noch nicht gefahrene Austreibe-Kolonne der  $CO_2$ -Wäsche wird zur Unschädlichmachung der durch das Wasser hervorgerufenen punktförmigen Korrosion mit Kondenswasser im Kreislauf gehalten, das pro  $m^3$  40-50 g Dichromat zugesetzt sind. Nach vollständiger Entleeren wird die Kolonne mit Kondenswasser unter Zusatz von Wasserglas entsprechend unseren "Richtlinien" behandelt und wiederum entleert. Danach wird sie unter Syntese-gas gestellt.

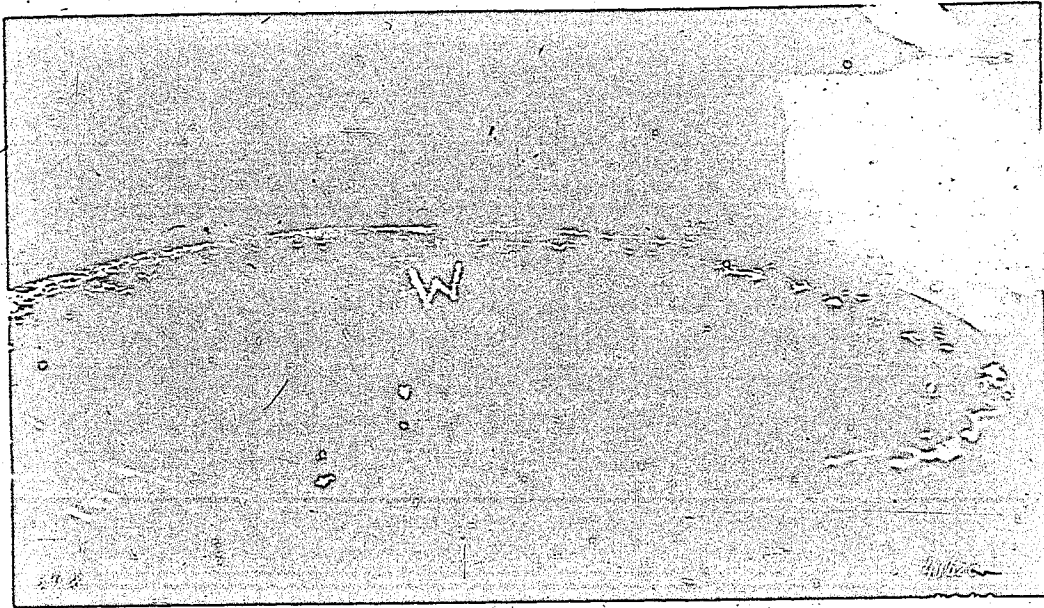
Bild 12

Der entsprechende Korb der CO<sub>2</sub>-Kolonie (Bild 12), der während desfahrens der Kolonie mit Wasserstoff wärmer gesättigt, aber nicht mit Dampf befeuchtet wurde, weist ebenfalls eine gleichmäßige über die Oberfläche verteilte Anzahl lockiger Anpressungen auf, die sich auch hier in der Schwefelsäure bilden.
