Erfahrungen über Korrosion, Versetzungen  
und Erosion im Hochdruckteil der  
halbtechnischen Oxo-Anlage Leuna

HAUPTLABORATORIUM  
Abt. Versuchslabor.  
Ber.416/43 *P*

Leuna Werke, den 25.9.1943

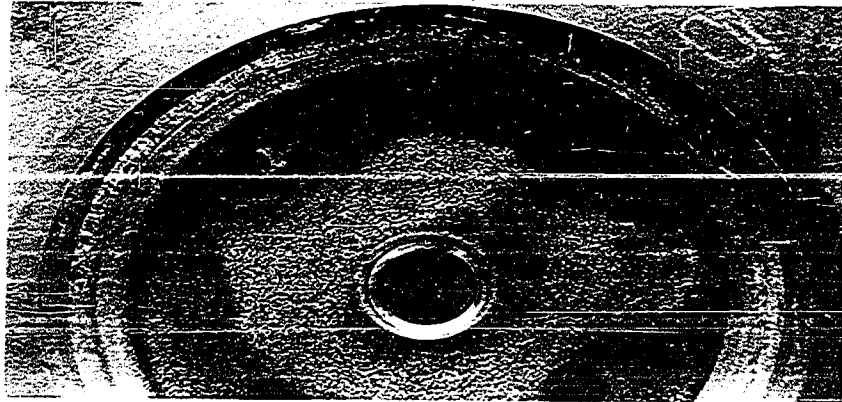
In der Oxo-Stufe zeigte sich, daß lediglich jene Leitungs- und Apparateile angegriffen werden, die mit solchen Gasen in Berührung kommen, die Kobaltcarbonyl enthalten. Im Hochdruckofen konnte man deutlich sehen, daß die ständig unter Öl stehenden Teile kaum verändert sind, während die im Gasraum befindlichen Teile einen deutlichen Kohlenoxydangriff zeigen. Der Kohlenoxydangriff führt dabei stets zu tiefen Riefen, die in der Richtung der Blockseigerungen liegen. Als typische Beispiele sei nachstehend ein Bild vom Ofendeckel des Oxo-Ofens und von Rohrleitungsteilen am Gasausgang des Ofens gezeigt.

Oberer Deckel des Oxo-Ofens  
Bild 57564/10

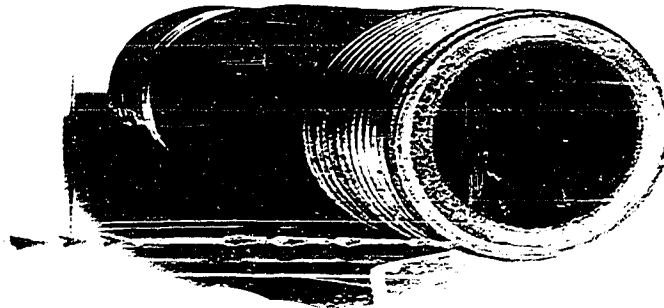
Rohrleitungsteil Gasausgang des Oxo-Ofens

Die Korrosion in den Gasleitungen war deutlich bis zum Gaskühler zu verfolgen. Die Linsen wurden besonders stark angegriffen und mußten auch während des Betriebes immer wieder nachgezogen werden, um die eingetretenen Undichtigkeiten zu beseitigen. Es gelang dabei, eine Linse so lange nachzuziehen, bis nur mehr ein dünner Reif als Rest vorhanden war. In den Gasleitungen am Gaseintritt des Ofens war keinerlei Korrosion wahrzunehmen. Auch in den Vorheizern war keine Korrosion eingetreten. Die Temperaturbedingungen, die in den Vorheizern und Gaseingangsleitungen herrschen, entsprechen dabei durchaus den Temperaturen am Gasausgang des Ofens (80-160°). Der einzige Unterschied liegt darin, daß das aus dem Ofen austretende Gas wesentliche Mengen Kobaltcarbonyl in Dampfform mitführt, während das eintretende Gas bei richtiger Arbeitsweise praktisch frei von Kobalt-

carbonyl ist. Es liegt daher die Auffassung nahe, daß der verhältnismäßig starke Kohlenoxydangriff in den Gasaustrittsleitungen auf eine Wechselwirkung von Kobaltcarbonyl und Eisen zurückzuführen ist. Man könnte annehmen, daß das unbeständigere Kobaltcarbonyl mit Eisen unter Bildung von Eisencarbonyl und Kobalt reagiert. Die auftretende Korrosion bewegt sich jedoch in solchen Grenzen, daß nicht unbedingt Sondermaterial benötigt wird.

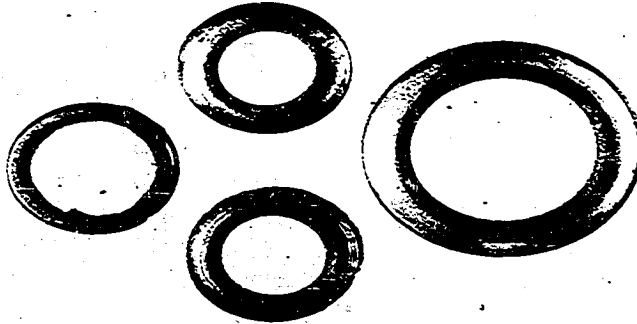
HD-Linsen aus der Gasausgangsleitung des Oxo-Ofens

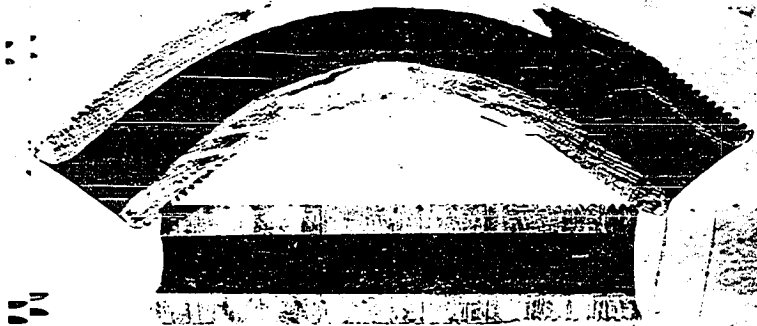
Rohrbogen Gasausgang Oxo-Ofen

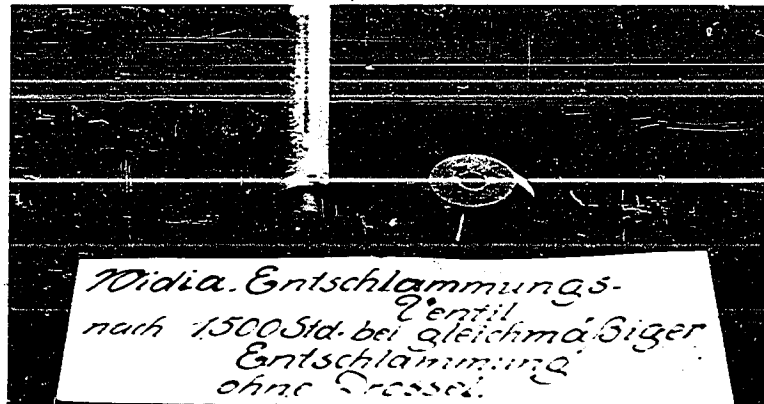
"Widia"-Sitz und Kegel nach 1500 Betriebsstunden  
Bild 57597/2

Das Ventil zeigt deutlich eine Abnutzung. Der Kegel ist einseitig ausgeschliffen. Die Zeit von 1500 Betriebsstunden kann als ein Höchstwert angesehen werden, da nach dieser Zeit die Ventile meist im Durchgang so stark undicht sind, daß die Regulierfähigkeit beeinträchtigt wird. Das Gehäuse des Ventiles wird stark ausgeschliffen, so daß dadurch mitunter ein vorzeitiger Ausbau verursacht wird (siehe Bild 57588/13 rechts oben).

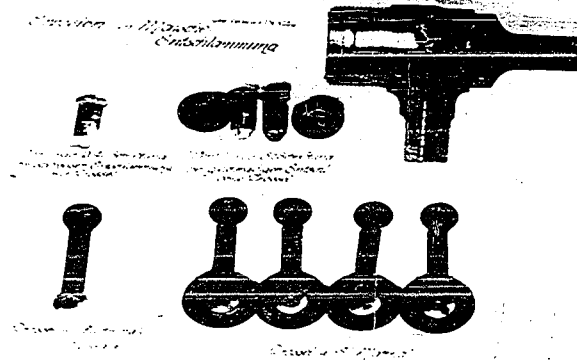
SG- oder CV-Material zu ersetzen, schlugen fehl. Nach wenigen Stunden sind die Ventile schon vollständig ausgeschliffen (siehe Bild 57588/13 Mitte). Es wurde dann dazu übergegangen, die Drosselstelle aus dem Ventil in die Leitung zu versetzen. Drosseln mit 1 mm Bohrung aus S<sub>2</sub>-Material und aus Widia- und Borcarbid wurden versucht. Die Entschlammung selbst erfolgte dabei durch ein gewöhnliches Hochdruckventil, das rasch geöffnet und nach wenigen Minuten wieder rasch geschlossen wurde. Durch diese "stoßweise Entschlammung" zeigte der Kegel eines normalen Ventiles nach 264 Betriebsstunden (Bild 5788/13 links) kaum einen Angriff, und das Ventil war noch vollständig dicht. Die Drosseln wurden so eingebaut, daß eine vor und zwei Stück hinter dem Ventil in ein gerades Stück Leitung eingebaut wurden. Die Drosseln aus S<sub>2</sub>-Material werden nach wenigen Tagen soweit ausgeschliffen, daß sie erneuert werden müssen. Besonders stark tritt das Ausschleifen bei der letzten Drossel auf. Drosseln aus Hartmetall (Widia- oder Borcarbid) zeigten nach 300 Betriebsstunden noch keinerlei Erosion oder Vergrößerung der Bohrung.

Die auftretende Erosion läßt sich durch Einbau von Düsen aus Sondermaterial in die Entschlammungsleitungen weitgehend verhindern.

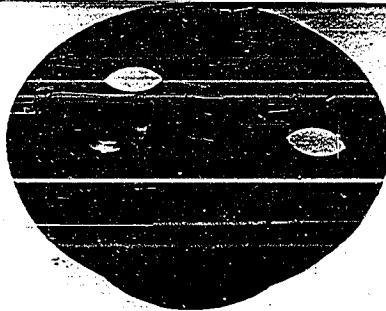
Bild 57588/15

Das die Oxo-Stufe verlassende Kobaltcarbonyl enthaltende Gas wird in einem Kühler abgekühlt. In dem Kühler können Versetzungen durch kristallisiertes Kobaltcarbonyl auftreten, wenn das im Kühler mitkondensierende Öl nicht zur Lösung ausreicht. In solchen Fällen muß man etwas Öl oder Roh-Alkohole in den Kühler einspritzen. Damit das Gas in den Vorheizern wieder aufgeheizt werden kann, ohne daß Versetzungen der Vorheizern auftreten, muß es vorher durch eine Öl-wäsche vollständig von Carbonyl befreit werden. Ist dies nicht der Fall, so treten Ansätze in den heißen Rohrleitungen des Vorheizers auf, falls die Rohrtemperatur über  $150^{\circ}$  liegt. Diese Ansätze haben wiederholt zur vollständigen Versetzung von Gasvorheizern geführt. Sie sind äußerst fest, sehen wie ein Futterrohr aus und bestehen zu über 95 % aus Kobaltmetall neben wenig Eisen. Ein typischer Ansatz ist in nachstehendem Bild festgehalten.

*Kobalt-Abscheidungen in heißen Wassergasleitungen.*

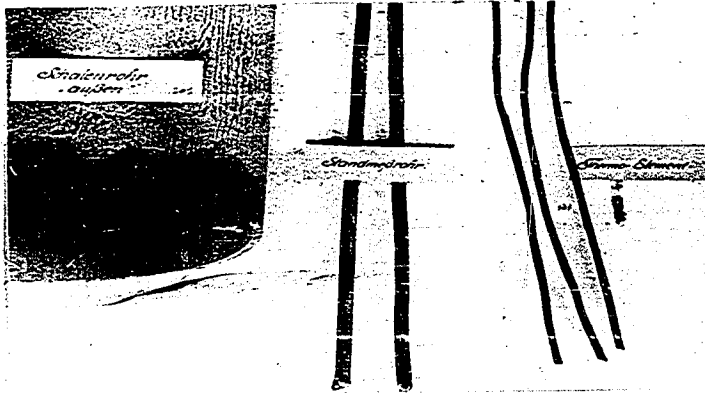
Im Oxo-Ofen selbst zeigten sich auch Kobaltabscheidungen. Der untere Teil des Ofens war vollständig blank, doch in der Mitte des Ofens war sowohl auf dem Schalenrohr, als auch auf der Innenseite des HD-Rohres und an der Thermohülse und am Standmeßrohr ein silberweißer Belag von 0,5 - 1 mm Stärke, der nach der Analyse zu 98 % aus metallischem Kobalt bestand. Der Niederschlag haftete

sehr fest und scheint auf die hohe Betriebstemperatur von  $180^{\circ}$ , wie sie in den letzten zwei Monaten vor dem Ausbau eingehalten wurde, zurückzuführen zu sein.

Kobaltmetallansätze im Oxo-Ofen  
Bild 57588/17

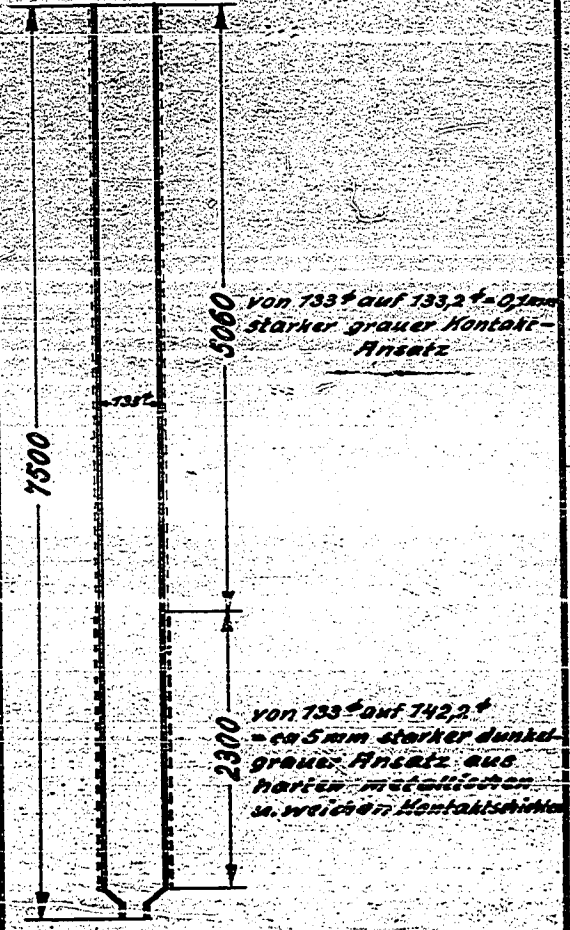
**Schale vom Hy-Ofen**  
 Laufzeit 12.10.42 - 19.7.43

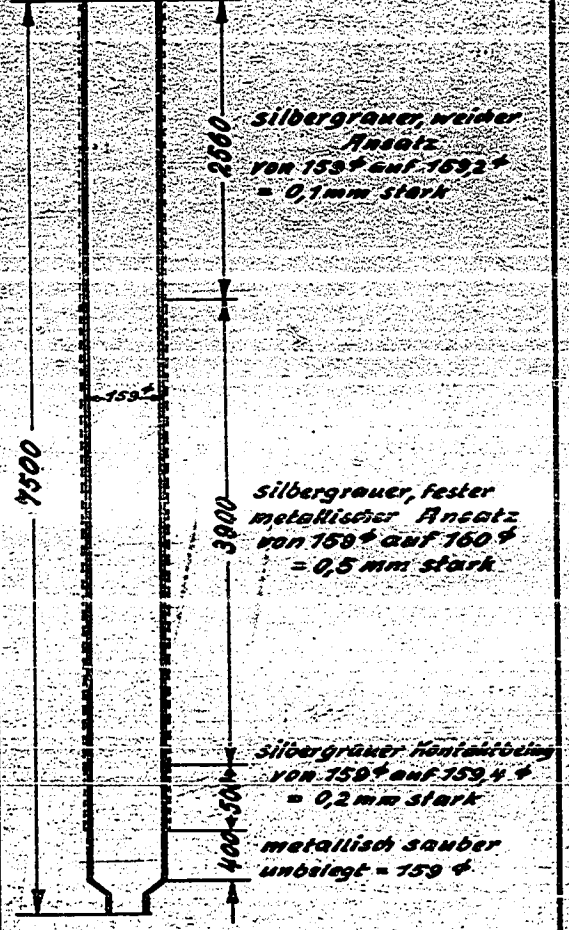
**Schale vom Oro-Ofen**  
 Laufzeit 18.6.42 - 19.7.43

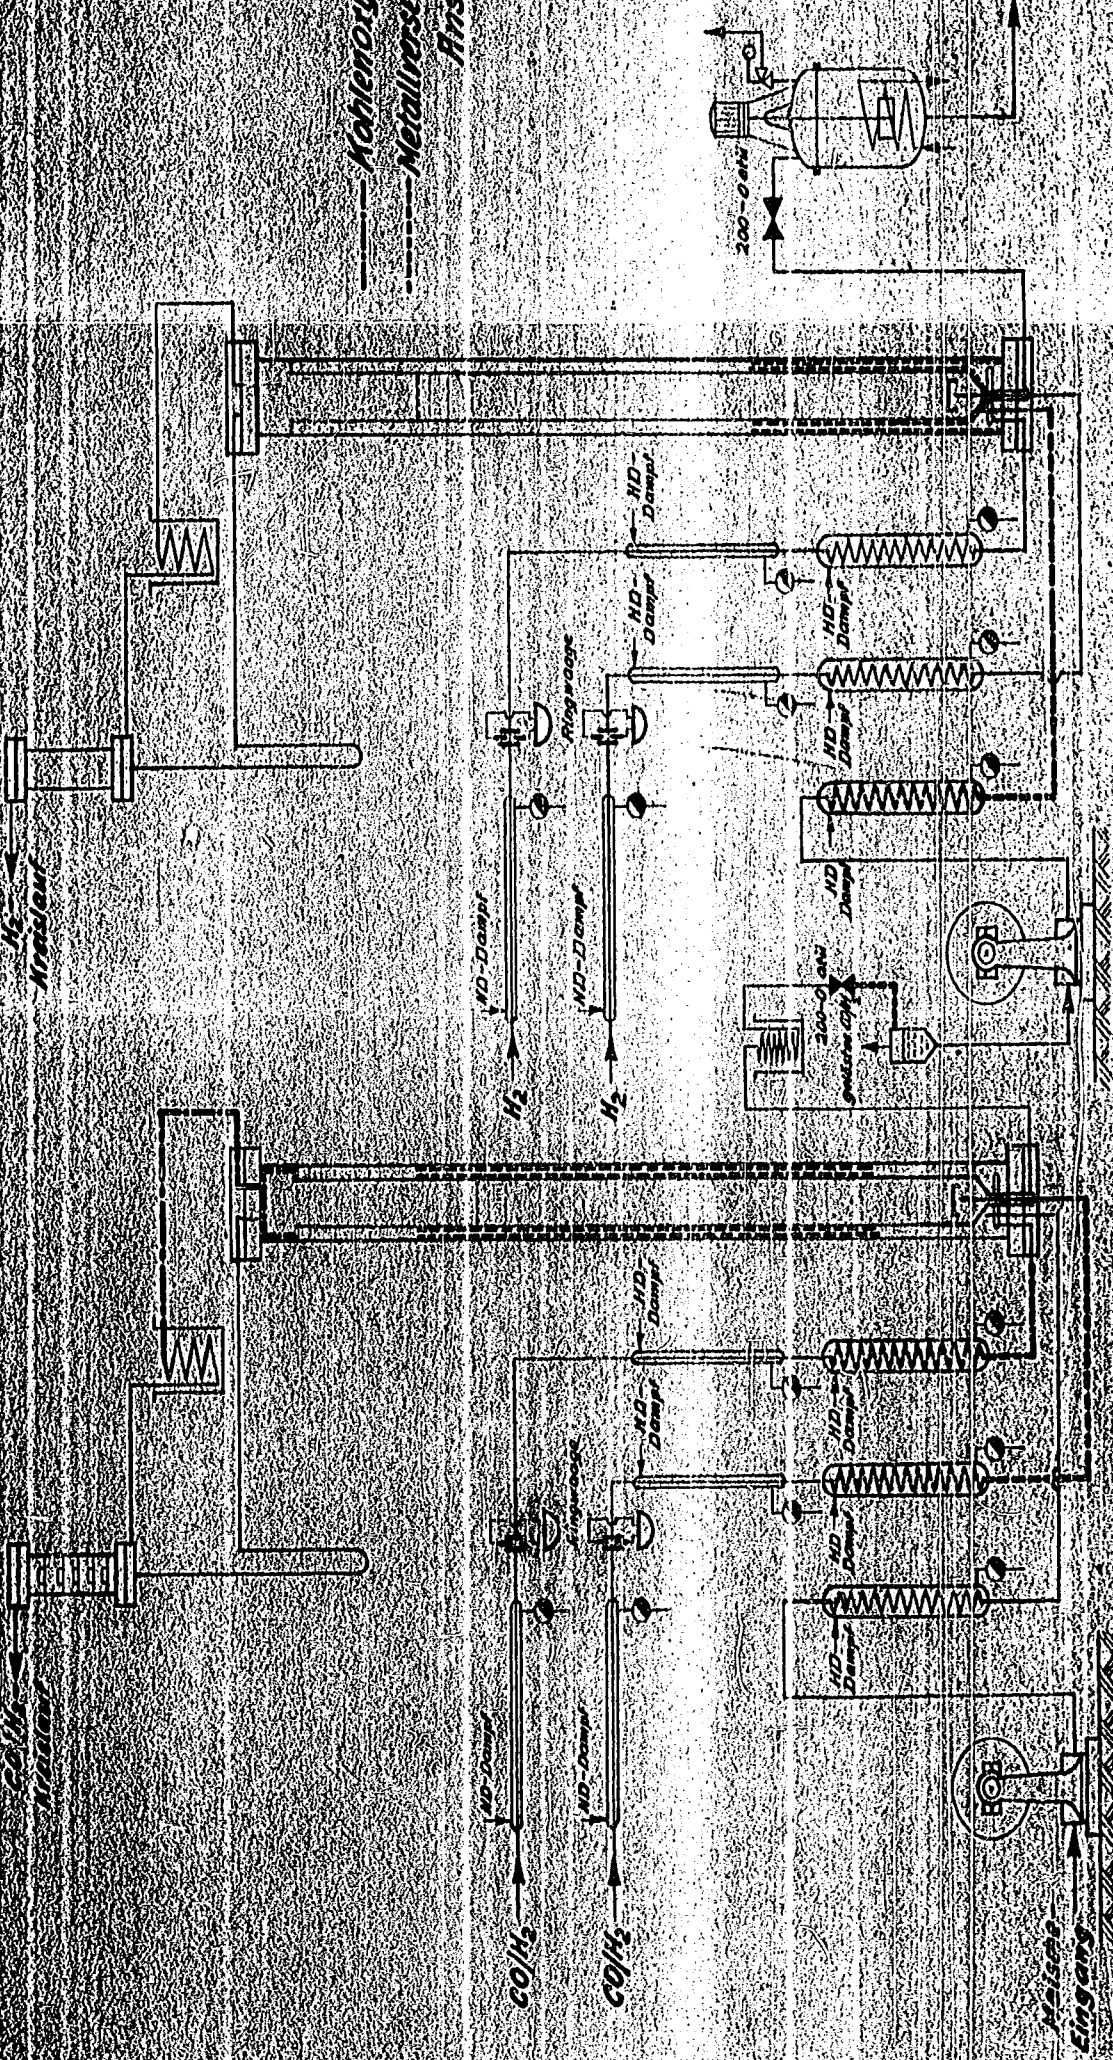
Eine zusammenfassende übersichtliche Kennzeichnung der durch Korrosion oder Versetzung gefährdeten Stellen findet sich in nachstehender Schema-Zeichnung des Hochdruckteils der Oxo-Anlage eingetragen.

*Übersicht der durch Ansätze u. Korrosionen gefährdeten Stellen im HD-Teil der Oro-Anlage*
