Kontaktausscheidung an die Ofenwand bei der Schaumfahrweise.

20.8.42

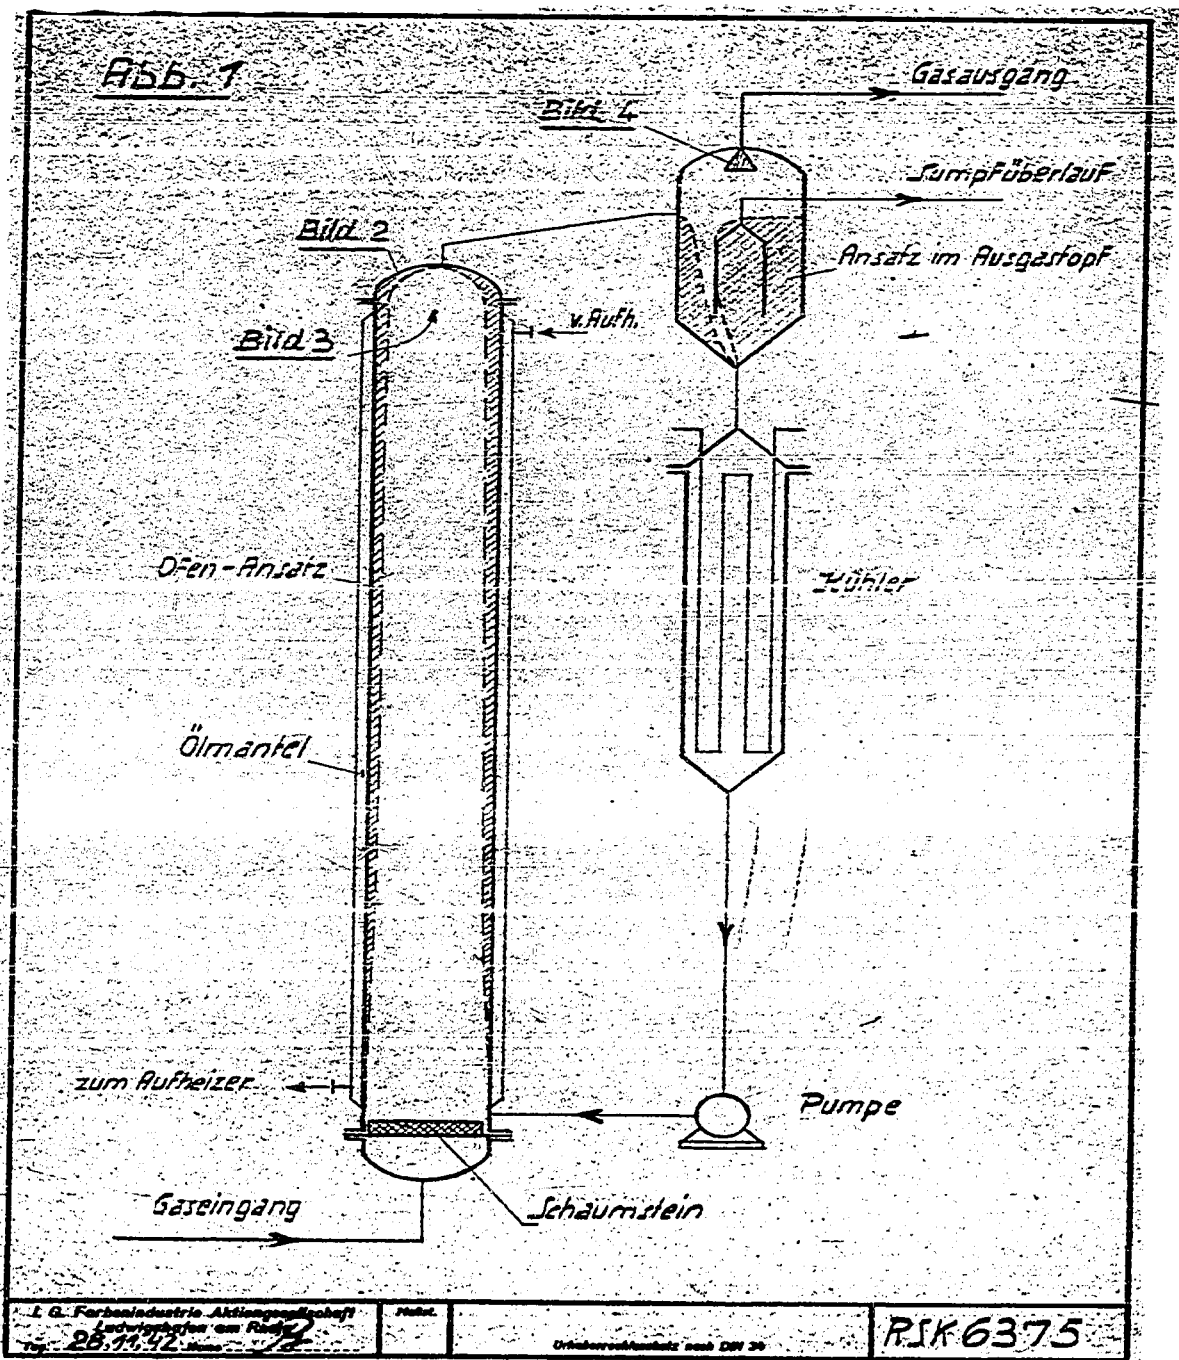
Das Bild, das sich nun zeigte, bestätigte vollumfänglich die obigen Vermutungen. Der Ofen enthielt eine ringförmige Schale abgesetzten Kontakts (Abb. 1). Die Dicke der Schale betrug oben 4 cm und wurde unten allmählich dünner. Der Ausgastopf war überwiegend mit Kontakt ausgefüllt, während dieses Mal der Wasserfühler frei war. Die Umlaufleitung und die Pumpe enthielten keinen Absatz.

Solange diese Aufgabe nicht gelöst ist, wird auf mechanischem Wege die Bildung eines Kontaktansatzes verhindert. Es ist deshalb in den 1,5 atm-Ofen ein rahmenartiger Rührer eingebaut worden, der sich um eine vertikale Achse drehen läßt und dabei die innere Ofenwand abstreift. Die Rührerachse ist oben mittels Stopfbüchse aus dem Ofen geführt und wird mittels Kegelhädern und Handkurbeln bewegt, was in kleinen Zeitabständen etwa alle Stunden kurz erfolgen soll.
