Hochdruckversuche  
In 558.

5. Oktober 1941 Ha/R

Ausbaubericht der Kammer 804.

700 atü - Spitzenvorheizler - Haarnadel, 34 x 70 mm Ø - Bau Lu 541b.  
Prüfungsbestellung des Herrn Dr. Hamacher vom 1.10.1941.

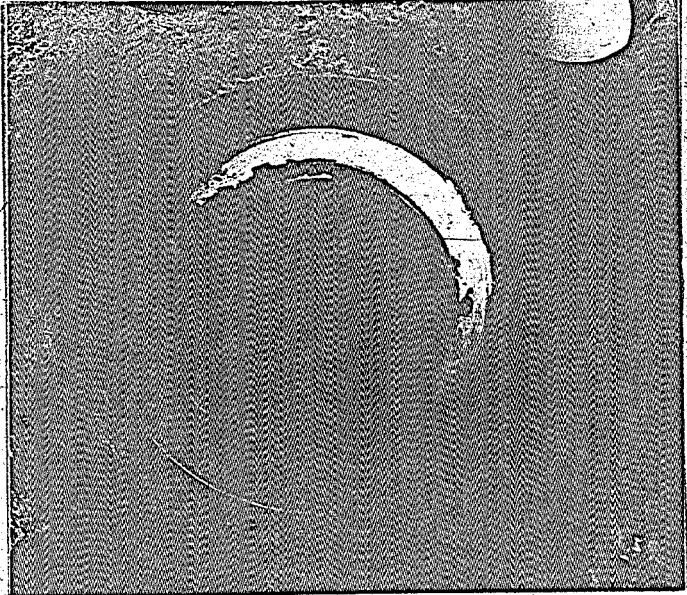
3a

- n) Übergang von Gasse 2 nach Gasse 3 NW 45  
Temperatur: Element 61a: 22 ... 22,8 mV  
Befund: Im horizontalen Teil bis zu 80 % verengt. Der  
Ansatz besteht zum grössten Teil aus weicher bröckli-  
ger Masse, der bemerkenswerter Weise über die ganze  
Rohrlänge hin, den oberen Teil der Öffnung ausfüllt  
(siehe Bild). (2 und 3 a-f.)  
Der freigebliebene Querschnitt ist umgeben von einer  
etwa 3 mm starken, harten Kruste. In den beiden senk-  
rechten Teilen des Überganges hat sich nur die er-  
wähnte harte Kruste an der Rohrwandung ausgebildet,  
wodurch eine Verminderung der lichten Weite um etwa

Blick in den 1. Rohrbogen (Eingangsseite)  
des Überganges von Gasse 2 nach Gasse 3

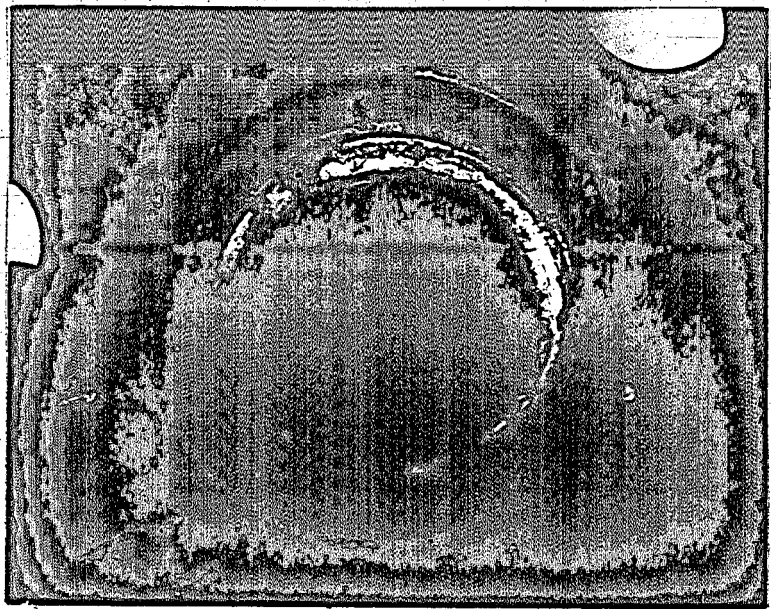
3b

Blick in die Ausgangsseite des Rohrbogens

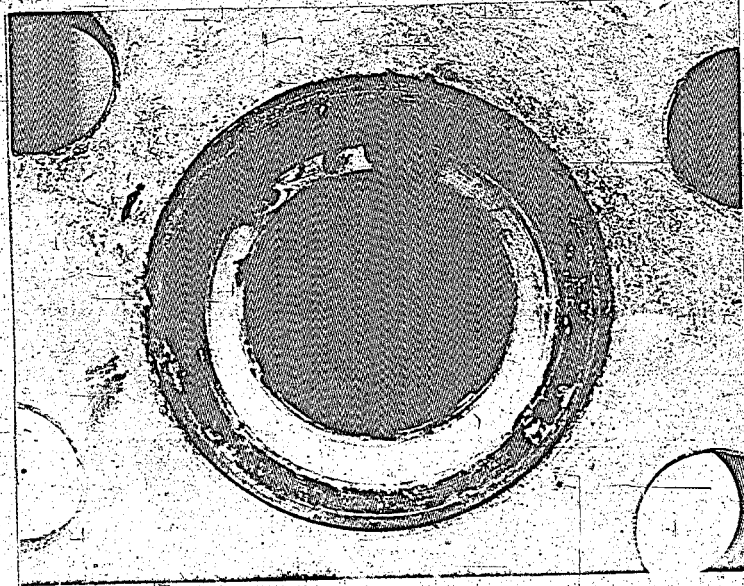
3c

Blick in die Ausgangsseite des horizontalen  
Paßstückes des Überganges von Gasse 2 nach  
Gasse 3

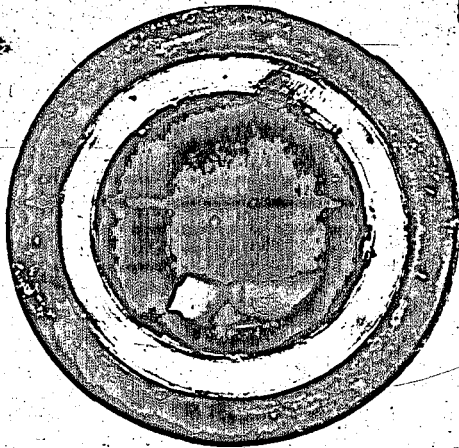
3d

Linse zwischen Paßstück und dem Ausgangsrohrbogen

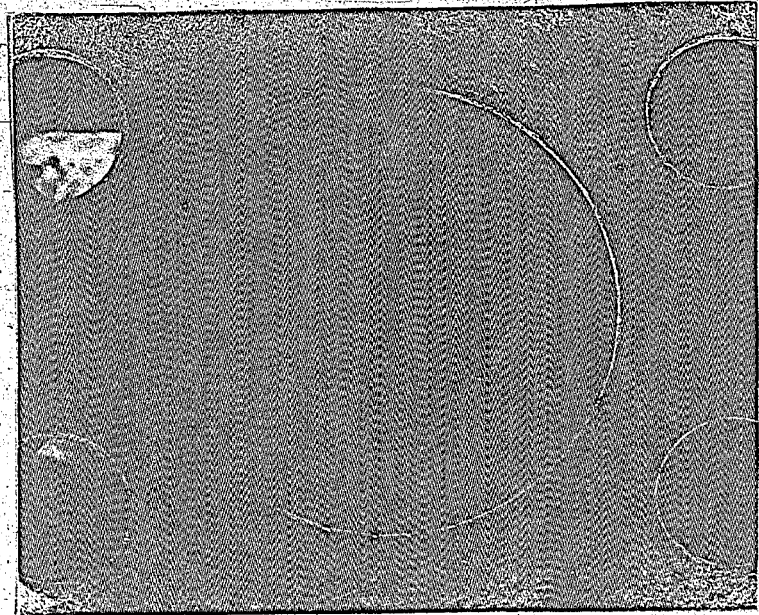
3f

Befund: Harter Ansatz von etwa 4 mm Stärke (siehe  
Aufnahme) im senkrechten Teil entsprechend dem senk-  
rechten Teil des Übergangsstückes. Im waagrechten  
Teil (65 T) geringfügiger Ansatz von etwa 0,7 mm  
Stärke.

Blick in den vertikalen Teil des T-Stückes  
auf der Ausgangsseite des Überganges

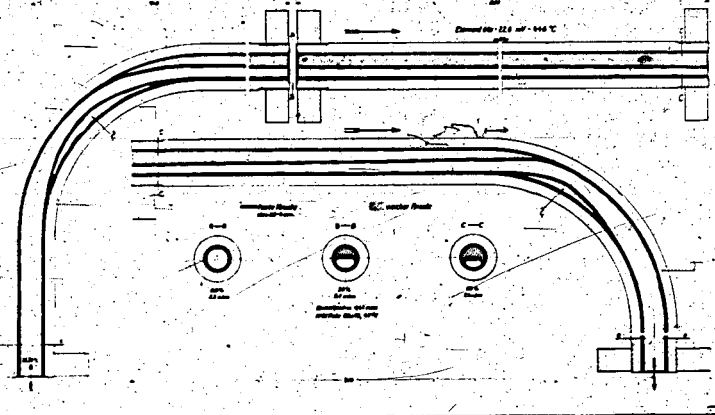
4

8 mm eingetreten ist. (Bild 4)

Schematische Zeichnung der Verkrustung in dem  
Übergang von Gasse 2 nach Gasse 3

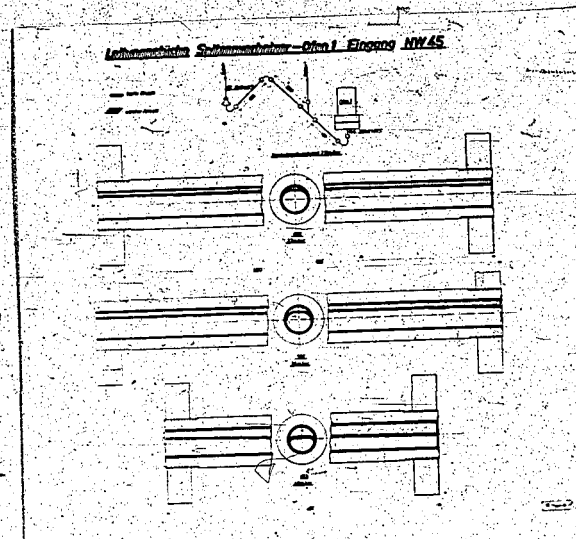
Bemerkenswert ist, dass wie aus den Volumenmessungen hervorgeht, die Dicke des Ansatzes mit wachsender Entfernung vom Spitzenvorheizer zunimmt. (Vgl. die zugehörige Zeichnung)(Bild 5.)

Verkrustung in der Leitung vom Vorheizzer zum Ofen I

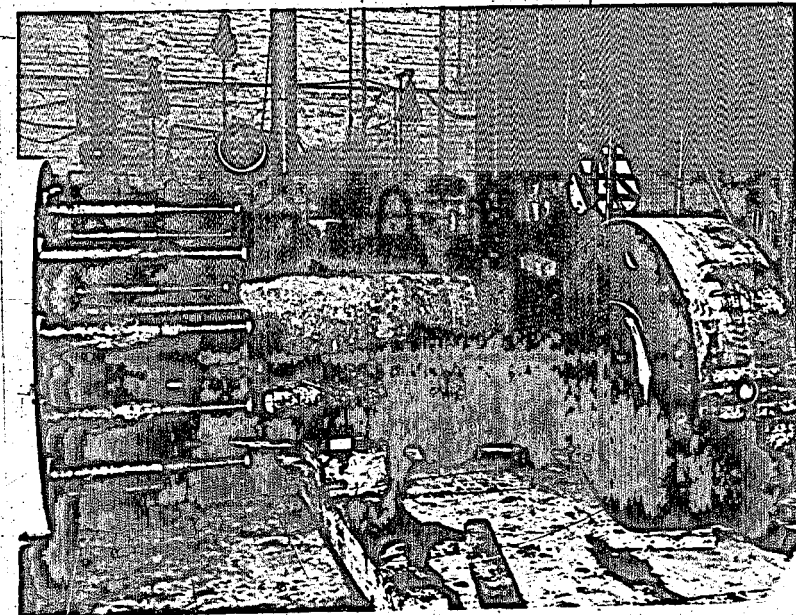
Der Heißabscheider wurde ausgebaut und geöffnet. Er war völlig sauber; auch im Trichter zeigte sich keine Spur von Koksansätzen. (s. Abbildungen). (= Nr. 6,7,8)

Unterer Deckel des Heißabscheiders

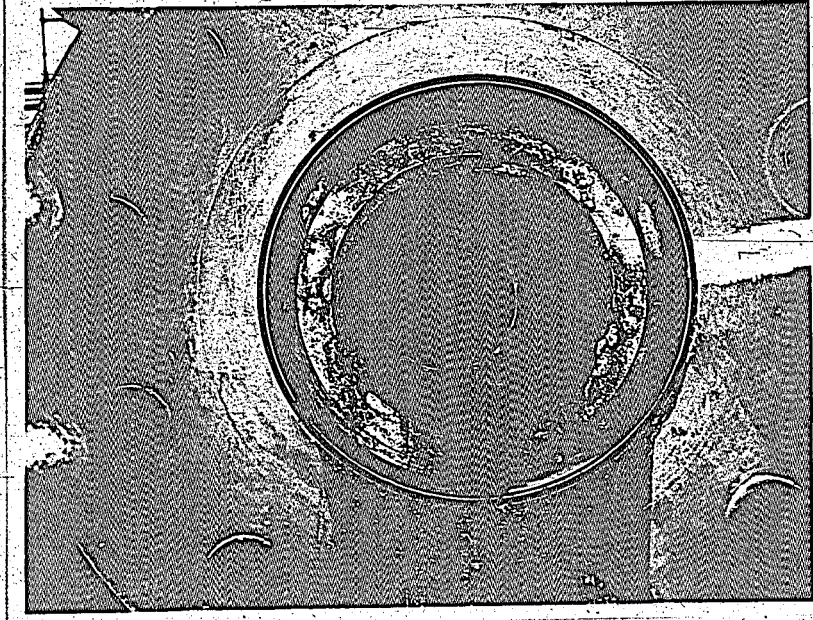
7

Blick in den HeiBabscheider

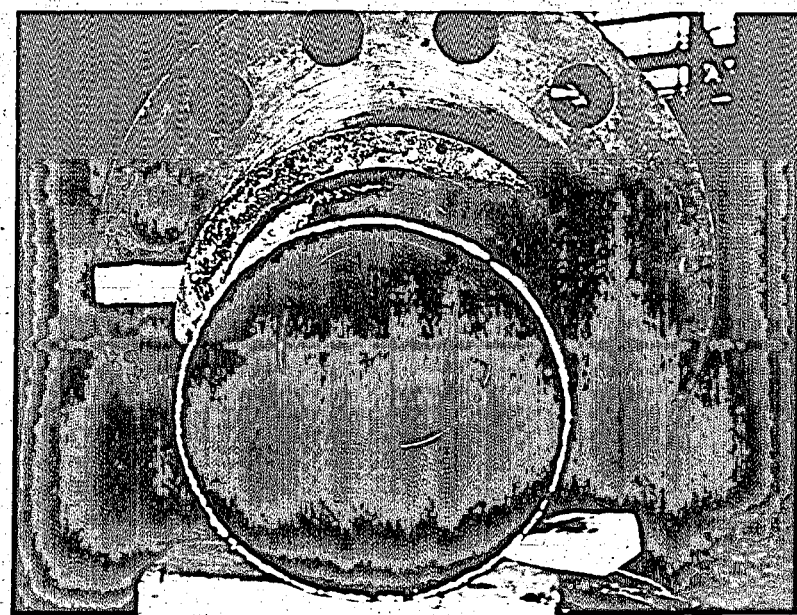
8

Blick in den Trichter des HeiBabscheiders

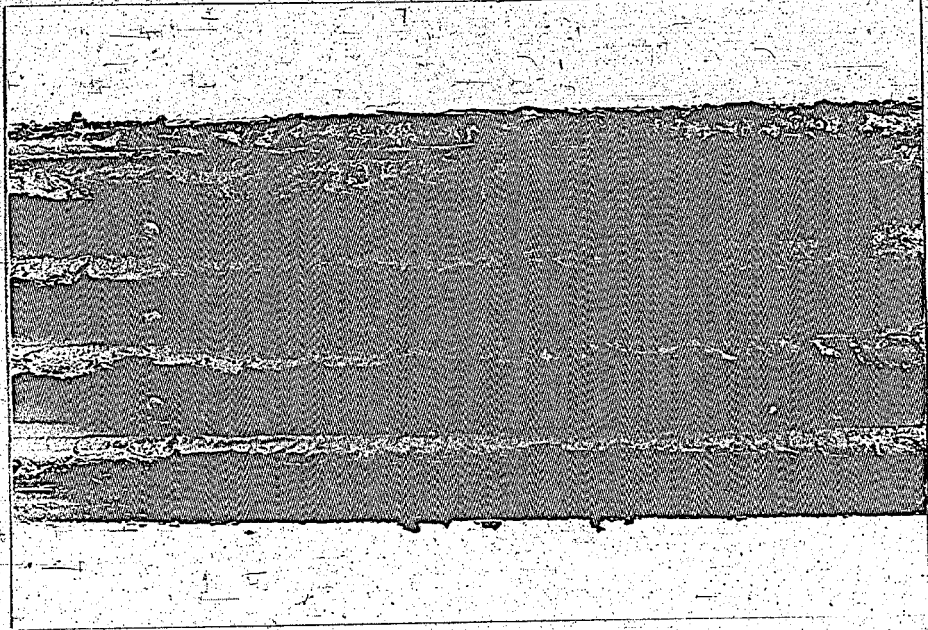
9

Befund: Keine Ansätze innerhalb und ausserhalb des Röhrenbündels (siehe Lichtbild). Die Volumenmessung des Röhrenbündels ergab 14,42 l gegenüber einen aus der Zeichnung

Röhrenbündel des Reg. I. Oben

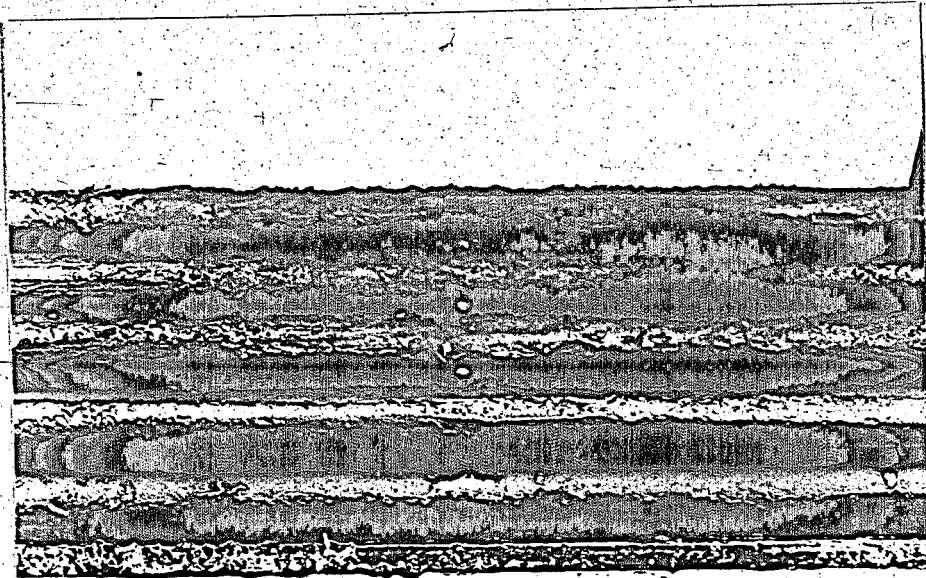
10

Röhrenbündel des Reg. I. Mitte

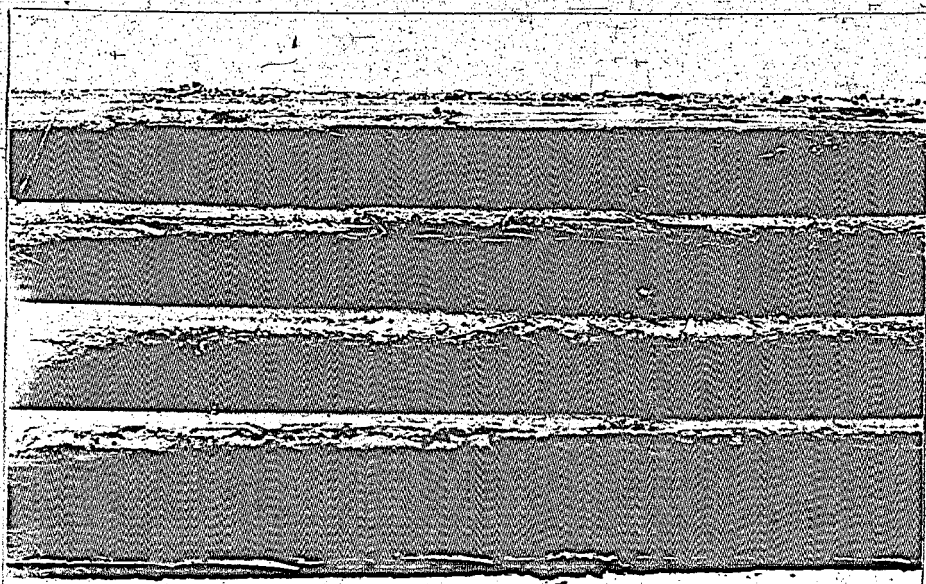
11

Röhrenbündel des Reg. I. Unten

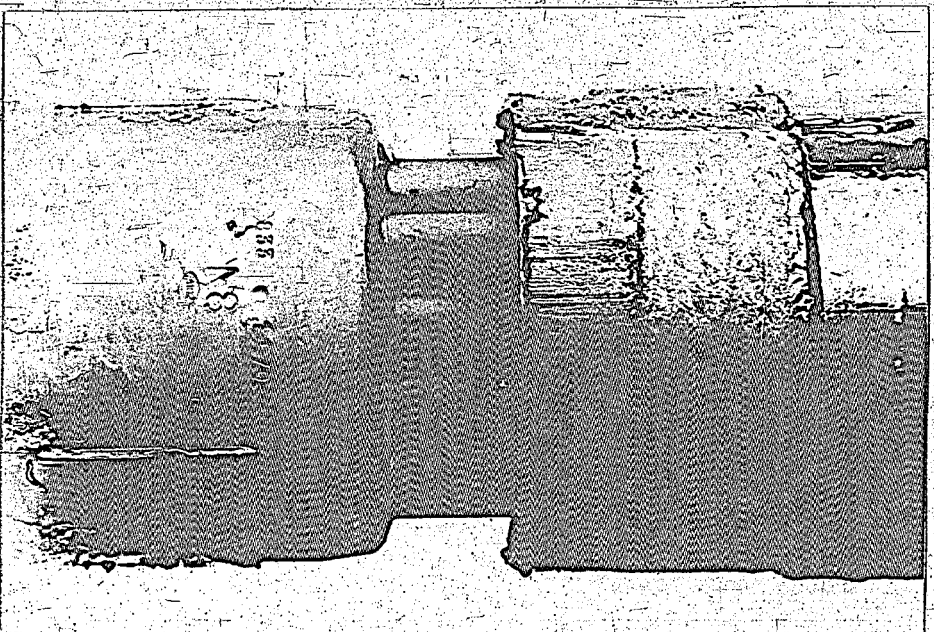
12

/ Befund: dgl. wie bei Reg. 1 (s. Lichtbild). (= Bild 12, 13)

Röhrenbündel des Reg. II. Unten

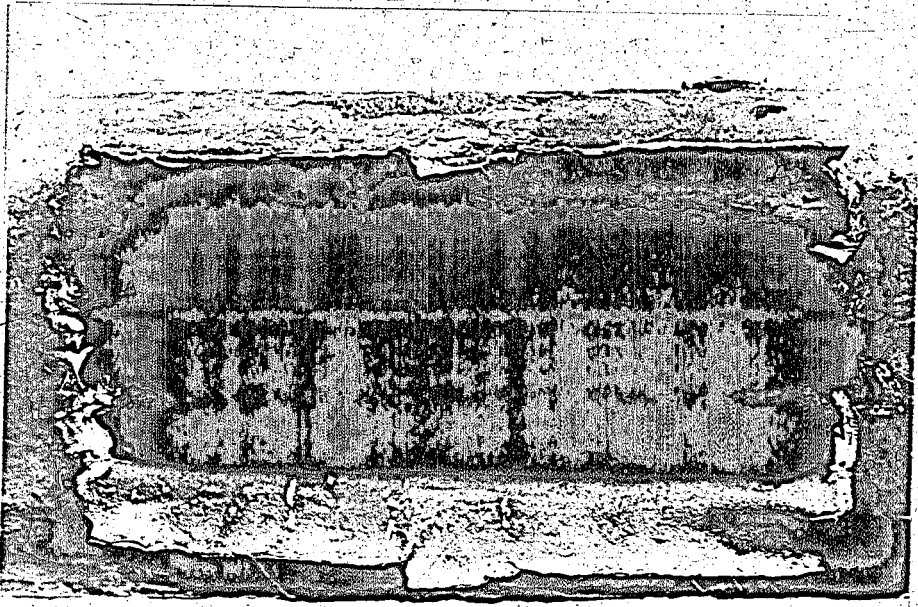
13

Röhrenbündel des Reg. II. Oben

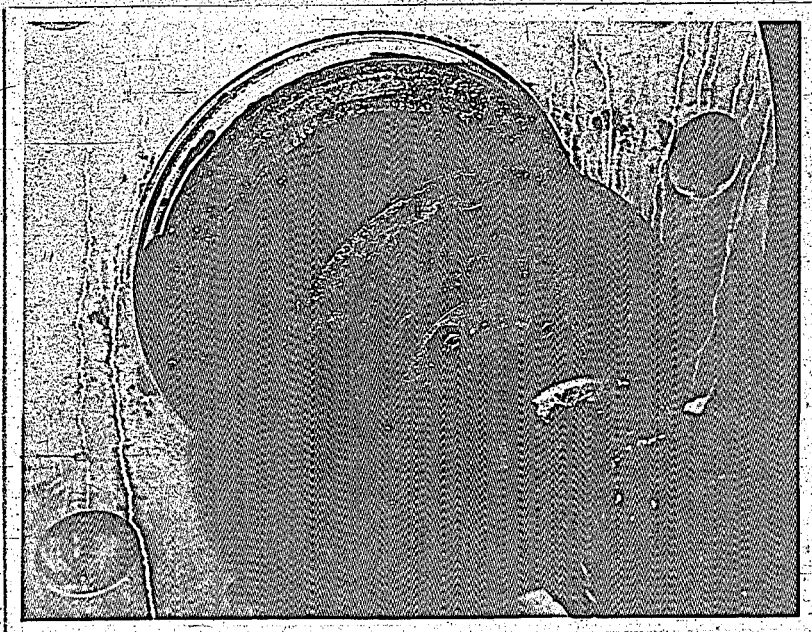
14

Reg. 3 unten

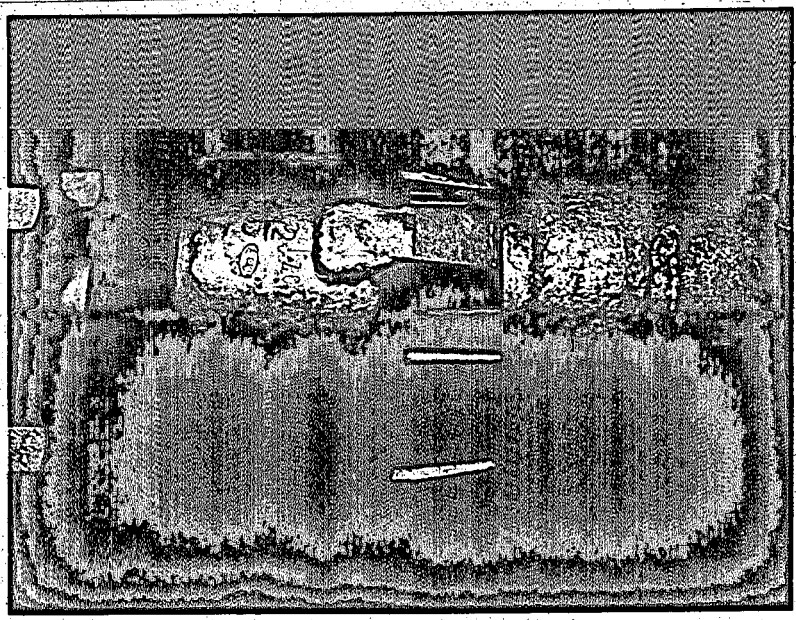
15

Reg. 3 unterer Rohrboden

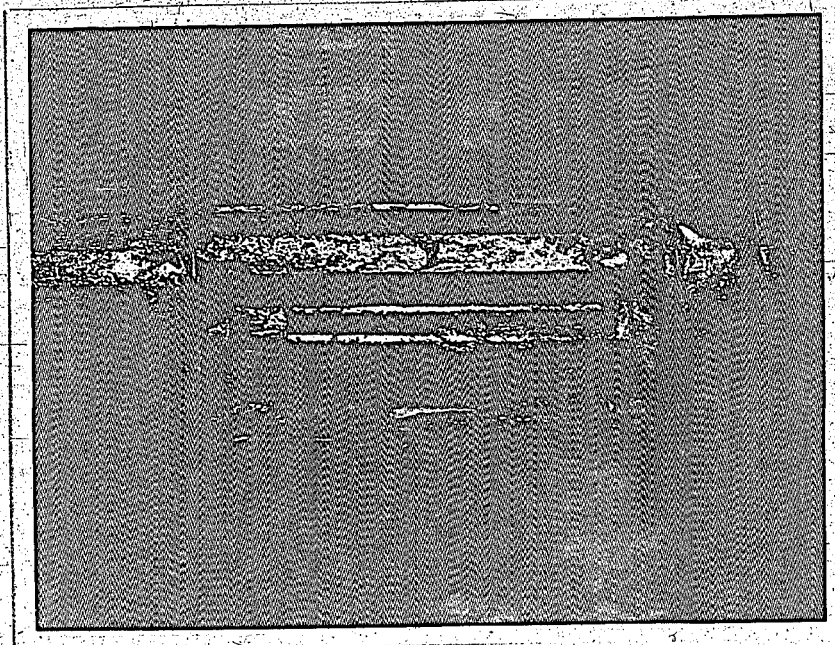
16

Reg. 3 Röhrenbündel unten

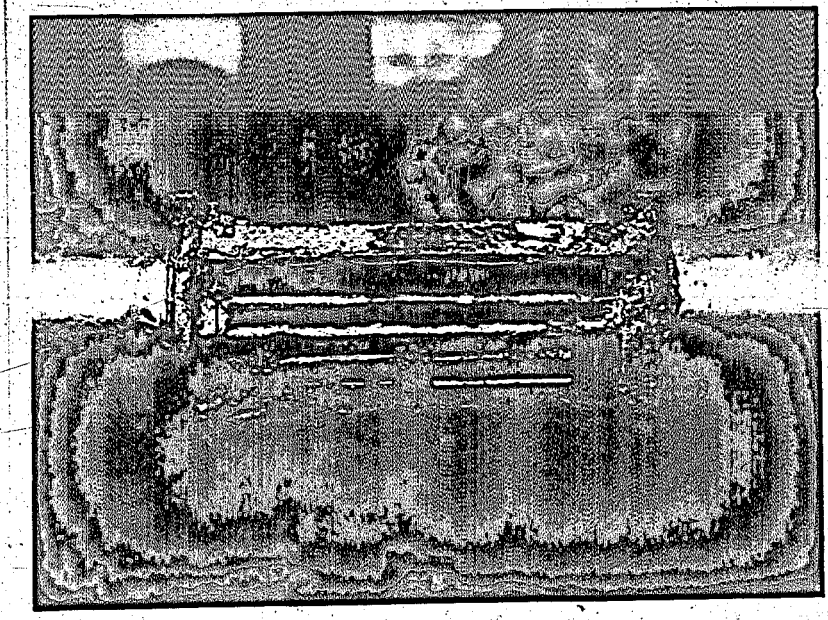
17

Reg. 3 Röhrenbündel unten

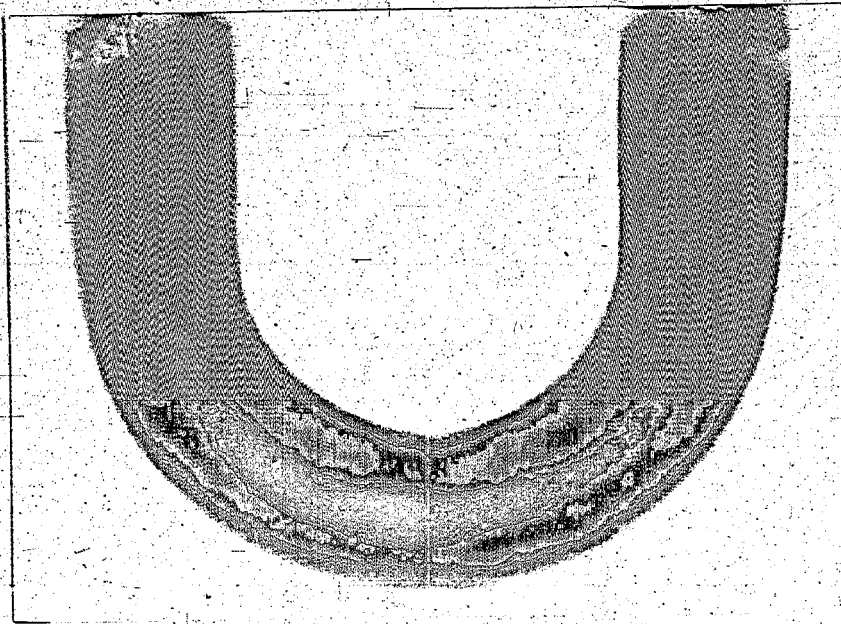
Schließlich sei noch erwähnt, daß der früher bei 300 atm im Steinkohle-Großversuch beobachtete Verschleiß der unteren Bögen an den Haarnadeln bei dem 700 atm-Versuch nicht auftrat (s. Abb. 18 des Ausbauberichtes). Die untersuchte Haarnadel war aus N 10-Material 34/70 mit normalem Doppelbogen angefertigt.

Mesothor-Aufnahme des letzten Haarnadelbogens  
aus Gasse 3

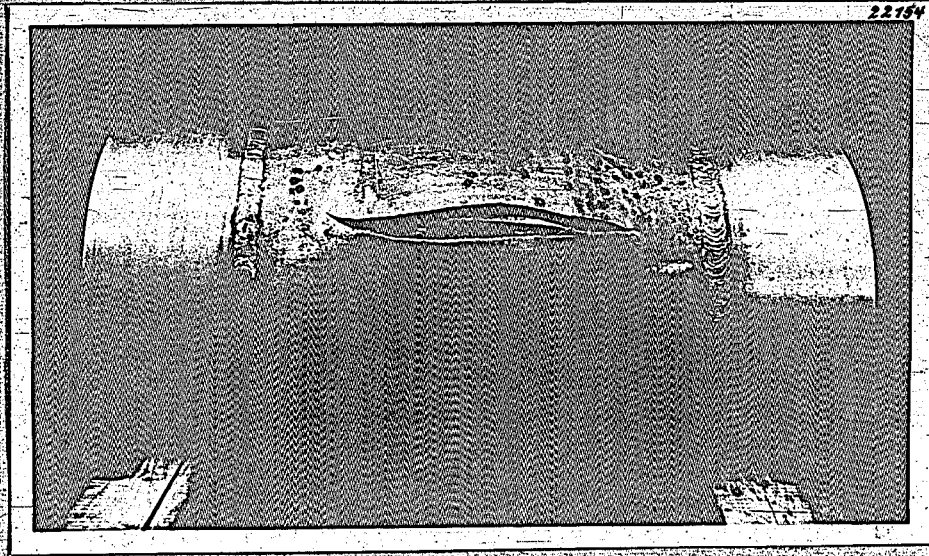
Bilder 5 - 7 zeigen den aufgeschnittenen Behälter Nr. 1 & 3. Die Wandung ist in der Längsrichtung aufgeplatzt. Der Bruch erfolgte im vollen Blech, es ist keine der Schweißnähte zerrissen, wie auch das Bild 8 (Schnitt durch die Bruchstelle) zeigt. Dergleichen läßt sich auf diesem Bild erkennen, daß ein Verformungsbruch mit einer Einschnürung an der Bruchstelle vorhanden ist.

Bild 5 Behälter 1

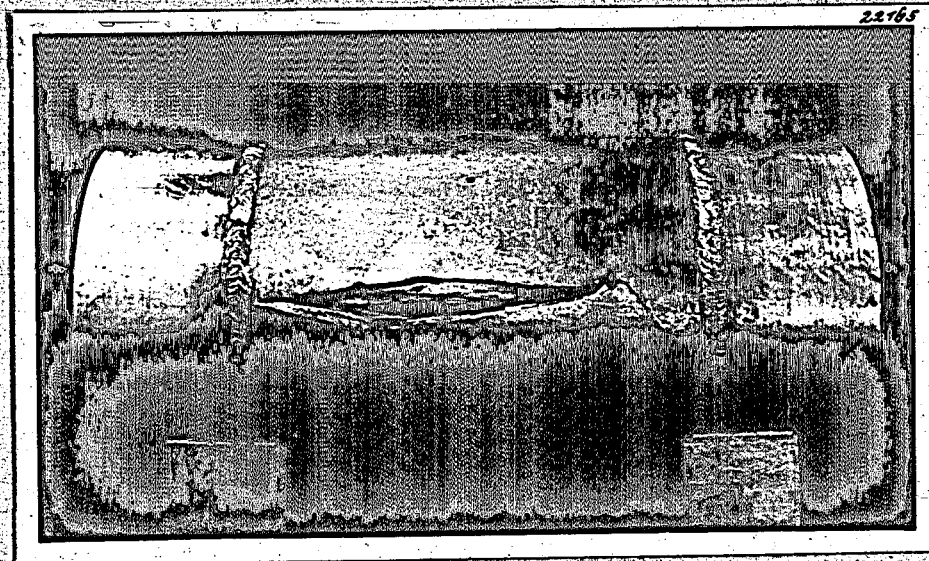
Bild 6 Behälter 2

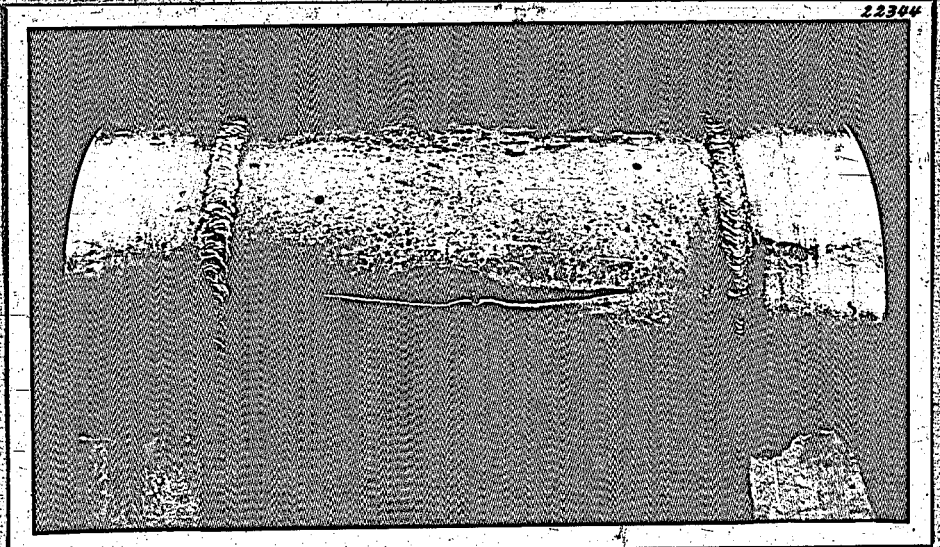
Bild 7 Behälter 3

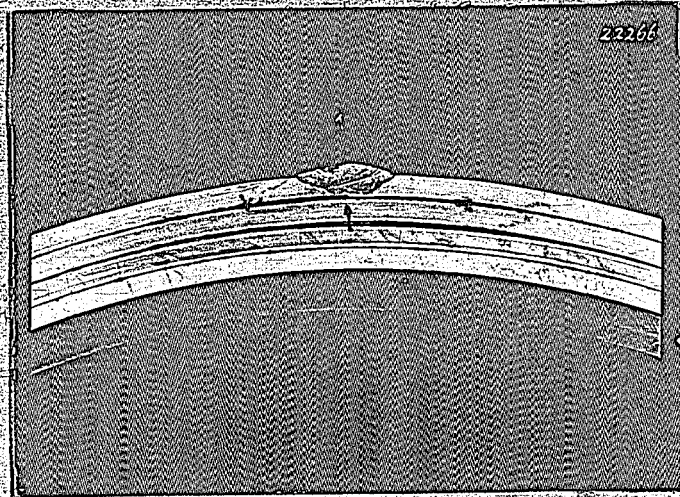
Bild 10

Ansicht der  
Schweißnähte  
Bleche nicht  
vollkommen  
durchgeschweißt

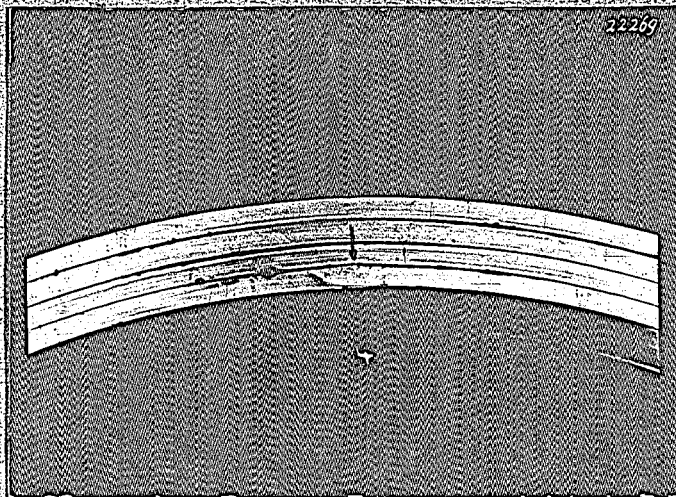
Bild 13

Ansicht der  
Schweißnaht  
Bleche nicht  
vollkommen  
durchgeschweißt

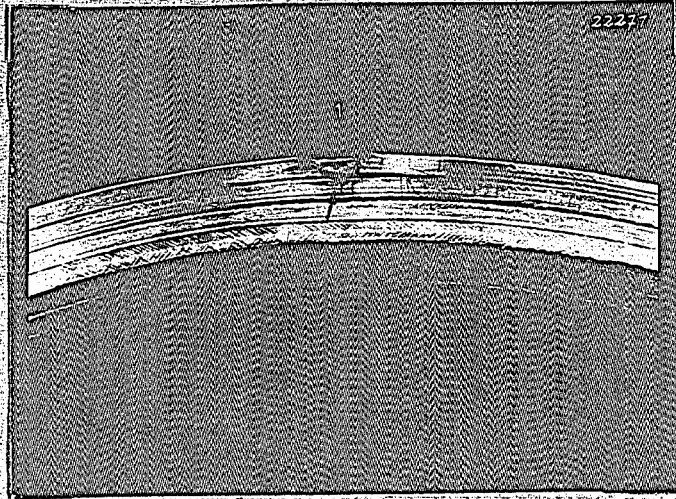
Bild 15

Ansicht der  
Schweißnaht,  
auf untere  
Lage durch-  
geschweigt

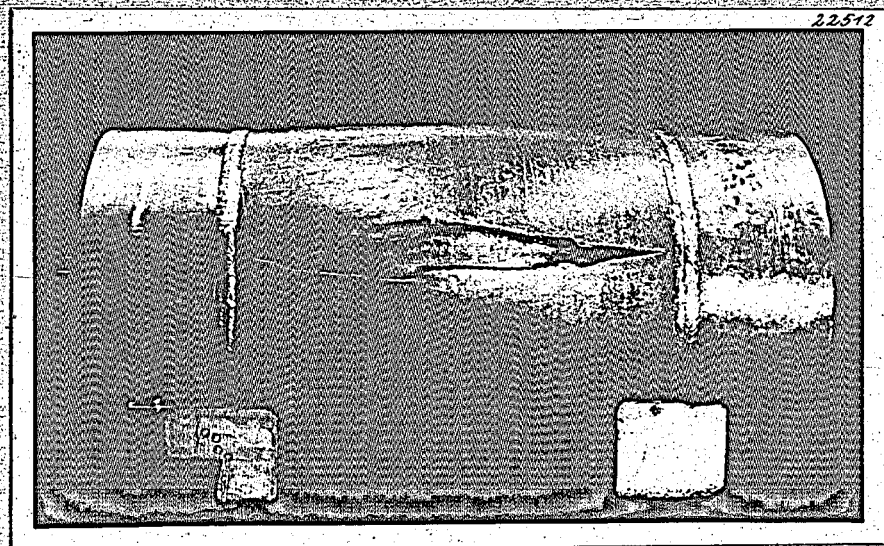
Bei dem Abpressen platzte der Behälter bei einem Druck von 590 atü, also praktisch dem gleichen wie die anderen Behälter. Bild 17 zeigt die Rißstelle. Der Behälter wurde aufgeschnitten, Bild 18 zeigt die Schnittfläche. Gerissen war die innerste Lage neben der Schweißnaht, da die Kanten gegeneinander etwas versetzt und nicht gut durchgeschweißt waren. Die zweite, dritte und fünfte Lage ist im vollen Material gerissen, nur die vierte in der geschwächten Schweißnaht. Die Reibung der einzelnen Lagen untereinander ist so groß, daß trotz der geschwächten Schweißnähte diese selbst gehalten haben und die Bleche aus dem Vollen gerissen sind. Eine Schwächung der Wandung durch die Schweißnaht dürfte also nur sehr gering sein und deshalb für die Berechnung der Wandstärke ein verhältnismäßig hoher Schweißfaktor zulässig sein.

Bild 17 Behälter 4

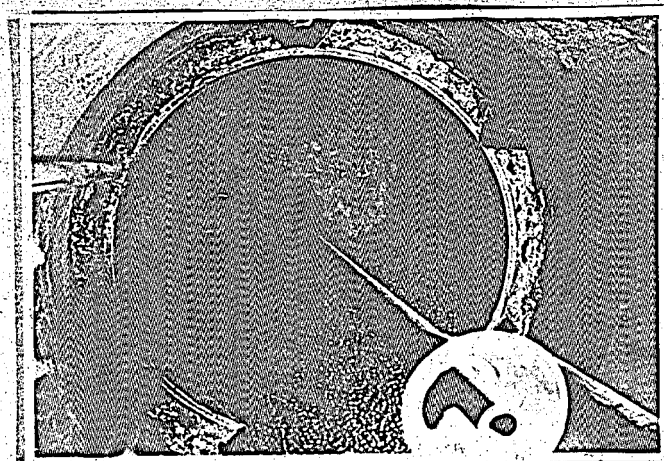
B i l d 1:

Ansicht der Verkrustung der oberen Kontakt-  
schicht von Ofen 1 lol8/23o E 46.
