Braunkohle-Benzin Aktiengesellschaft

Bericht Nr.: 13/42

Ausbaubefund

Abhängekeffels des Winkler-Generators Ia

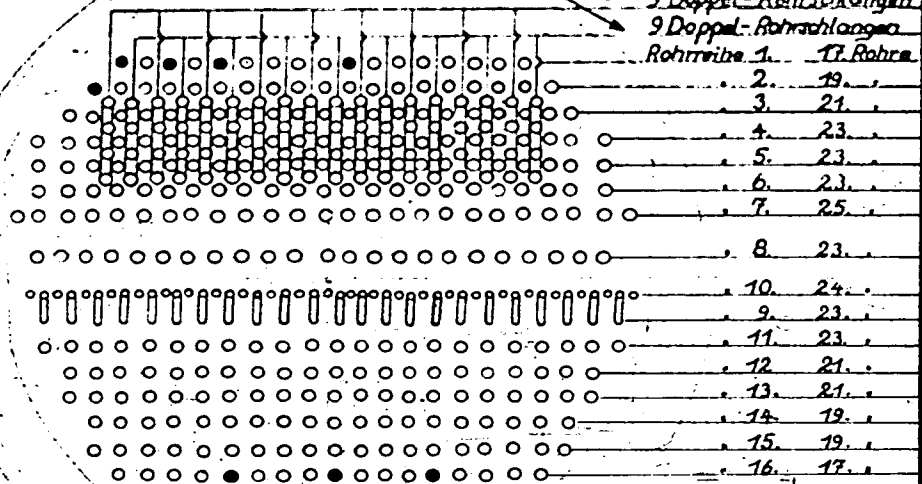
A930 - 16

Einzelne Siederohre wurden an den Stellen, wo die größeren Verschleißwirkungen ersichtlich waren, angebohrt, und die Wandstärken mit besonderem Tast-Meßwerkzeug gemessen. In der Kessel-Übersichtsakizze A 955-16 und der Rohranordnungsakizze A 930-16 sind die Meßstellen und die geprüften Rohre gekennzeichnet. Am Gaseingang waren die Siederohre auf ca. 2 m blankgeschliffen (Bild 5). Das Rohr 5 der Rohrreihe 16 vom 1. Zug wurde über den ganzen Bereich der Schleifstellen angebohrt und zwar in der Höhe von

Die größten Verschleißwirkungen im 2. Zug traten wie gewöhnlich an der Gasumlenkstelle im Rohrkörper auf. Hier wurden die Wandstärken der Rohre 1, 3, 5 und 10 der Rohrreihe 1, und Rohr 1 der Rohrreihe 2 gemessen. Die Rohrwandstärke beträgt normal 4,5 mm.

Eine Verschleißwirkung in 1. Zug konnte nicht festgestellt werden. Dagegen ist die Verringerung der Wandstärke um 0,7 mm im unteren Bogen von Rohr 3 der 1. Rohrreihe des 2. Zuges nach 184 Betriebs-tagen recht beträchtlich.
