Referat Nr. 8.

Referent: Dr. Strätz

Thema: Isomerisation,
Gegenwärtiger Stand, Betriebserfahrungen,
Umsatz, Kapazität.

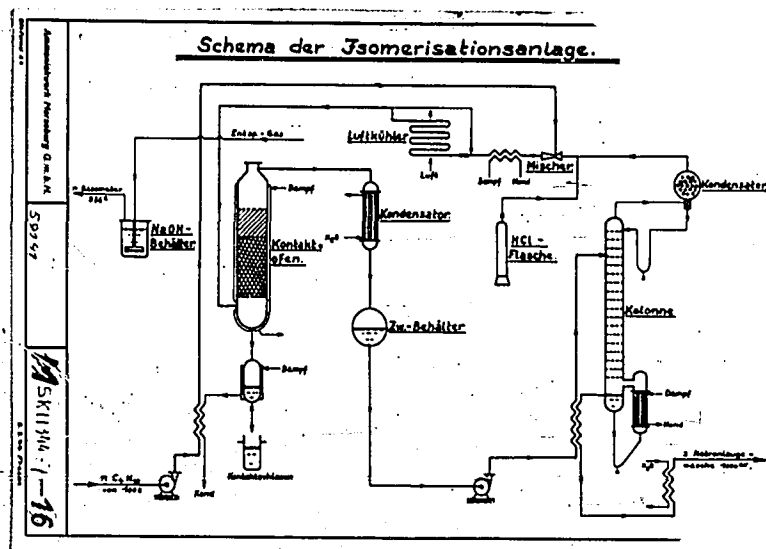
Bild 1:

Das aus der Butantrennung kommende $n\text{-C}_4\text{H}_{10}$ wird im Vorheiz-zer auf $110 - 120^\circ$ erhitzt bzw. verdampft und über eine Mischdüse gemeinsam mit dem Kopfprodukt der HCl -Kolonne über einen Luftkühler dem Ofen zugeleitet. Das gasförmige Kopfprodukt der HCl -Kolonne enthält $75 - 80\%$ HCl ; im Eingang Ofen werden 10% HCl gehalten. Die Zugabe von HCl erfolgt aus Chlorwasserstoffbomben, die durch Erwärmen auf 40° in einem Wasserbad auf den erforderlichen Druck gebracht werden. Im Ofen strömt das $n\text{-C}_4\text{H}_{10} - \text{HCl}$ bei $95 - 100^\circ$ und $16 - 17$ atü Druck in Gasphase von unten nach oben durch die Raschigringschicht. Durch Spuren vorhandener bzw. sich durch Zersetzung bildender Olefine bildet das AlCl_3 eine schlammartige Molekülverbindung, die über die Raschigringschicht nach unten fließt. Der Schlamm wird diskontinuierlich entleert und in Kübel abgezogen und auf die Halde gefahren. Von Wichtigkeit ist der sog. freie Raum von $1 - 2$ m im Oberteil des Ofens, der den Zweck hat, das sublimierende AlCl_3 zur Nachreaktion zu bringen, damit es dann in Form von leichtflüssigem Schlamm in den Ofen zurückfließt. Diese Anordnung hat sich in der halbtechnischen Anlage gut bewährt. In der Grossanlage reicht, wie später noch erläutert, der freie Raum nicht aus.

Das Reaktionsgemisch verlässt den Ofen oben gasförmig mit 100° und wird im nachgeschalteten Kondensator, der mit Kreislaufwasser gekühlt wird, verflüssigt und läuft in einen Zwischenbehälter. Von hier aus wird das Reaktionsgemisch in die Chlorwasserstoffkolonne eingespritzt und vom HCl befreit. Die Kolonne arbeitet bei 22 atü, das Kopfprodukt, das zu 75 - 80% aus HCl besteht, vermischt sich in der Mischdüse mit dem n-C₄H₁₀ und geht wieder in den Iso-Ofen zurück. Der HCl-freie Sumpf gibt in einem Wärmeaustauscher einen Teil der Wärme an das Eingangsprodukt ab und läuft durch einen Wasserkühler zur NaOH-Wäsche der Alkylierung und wird dann in der AT-Destillation zerlegt. Das nicht eingesetzte n-C₄H₁₀ geht wieder in die Anlage zurück.
