Deutsche Luftfahrtforschung

Untersuchungen und Mitteilungen Nr. 695

Messung der Kolbentemperatur
am laufenden Motor

Deutsche Versuchsanstalt für Luftfahrt E. V.
Institut für Betriebsstoffforschung
Berlin-Adlershof

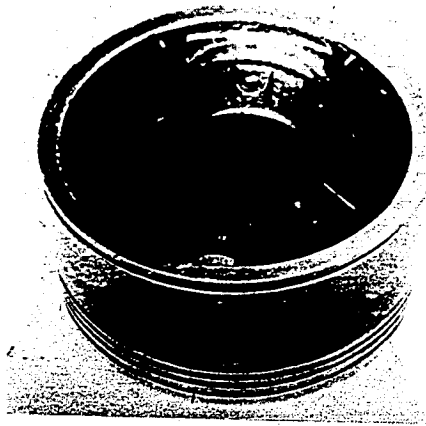
Abb. 14 Einbau der Kontaktstücke am BMW 132-Kolben Foto-Nr. 34668

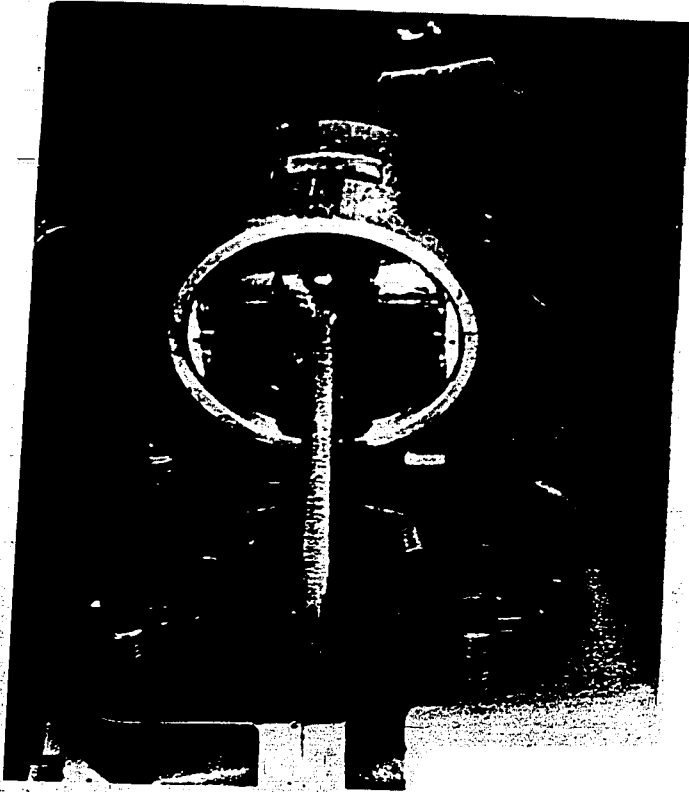
Abb.18: Kolbenkontakte und Gegenkontaktfedern im DKW-Motor
Foto-Nr. 36083

Abb. 16 zeigt die endgültige Federausführung für den NSU-Motor; besondere Schwierigkeiten machte hier der Einbau der Federn (Abb. 17), da bei diesem Motor nur sehr wenig Raum zwischen Kolben und Kurbelwangen ist. In Abb. 18 ist die gesamte Kontaktanlage im DKW-Motor wiedergegeben.
