Besuchs-Bericht

Betreff: **Ölschaum.**

Betreff Schmierölverdünnung

Schmierölverdünnung

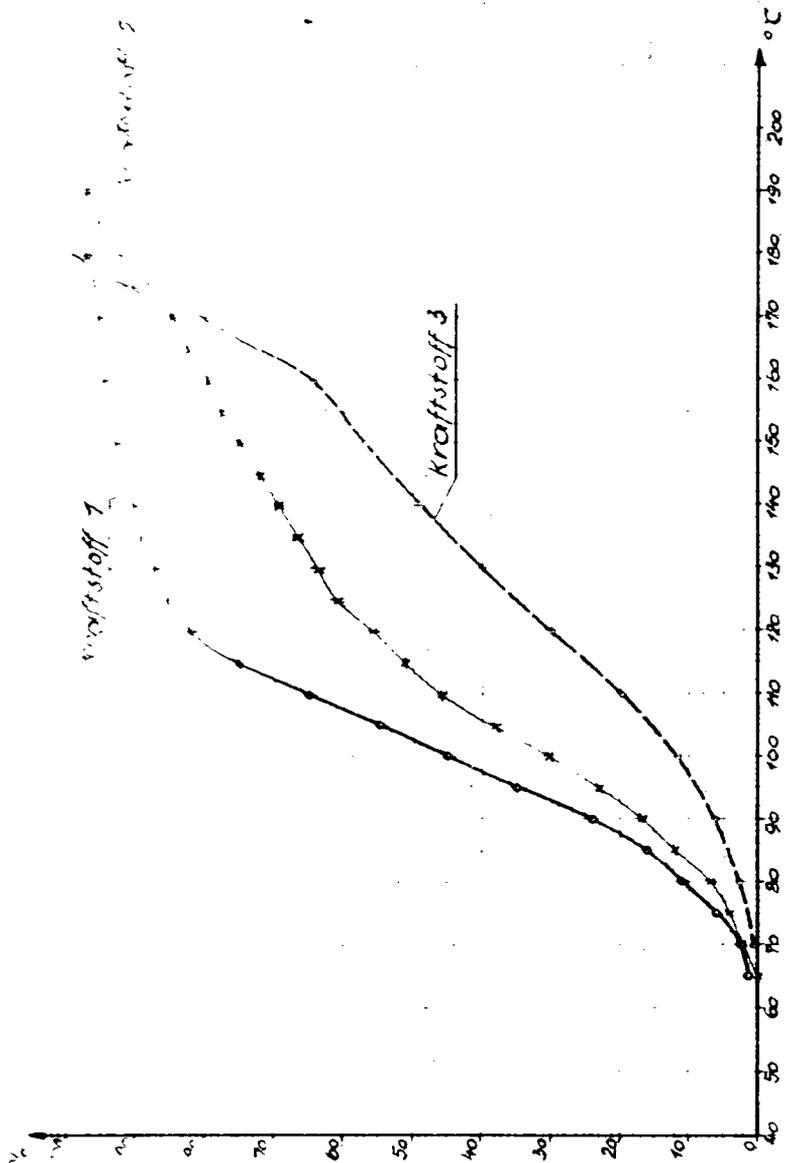
Siede Kurven

Die Siedekurve des Kraftstoffes zeigt Blatt 1. Die Ergebnisse, die in Blatt 2 aufgetragen sind, zeigen für beide Versuche eine Verdünnung von etwa 1%. Daraus ist zu schliessen, dass einmal die Höhe der Verdichtung keinen Einfluss hat und dass weiterhin auch der hohe Siedeschluss des gefahrenen Kraftstoffes 1. keine unzulässige Verdünnung brachte.

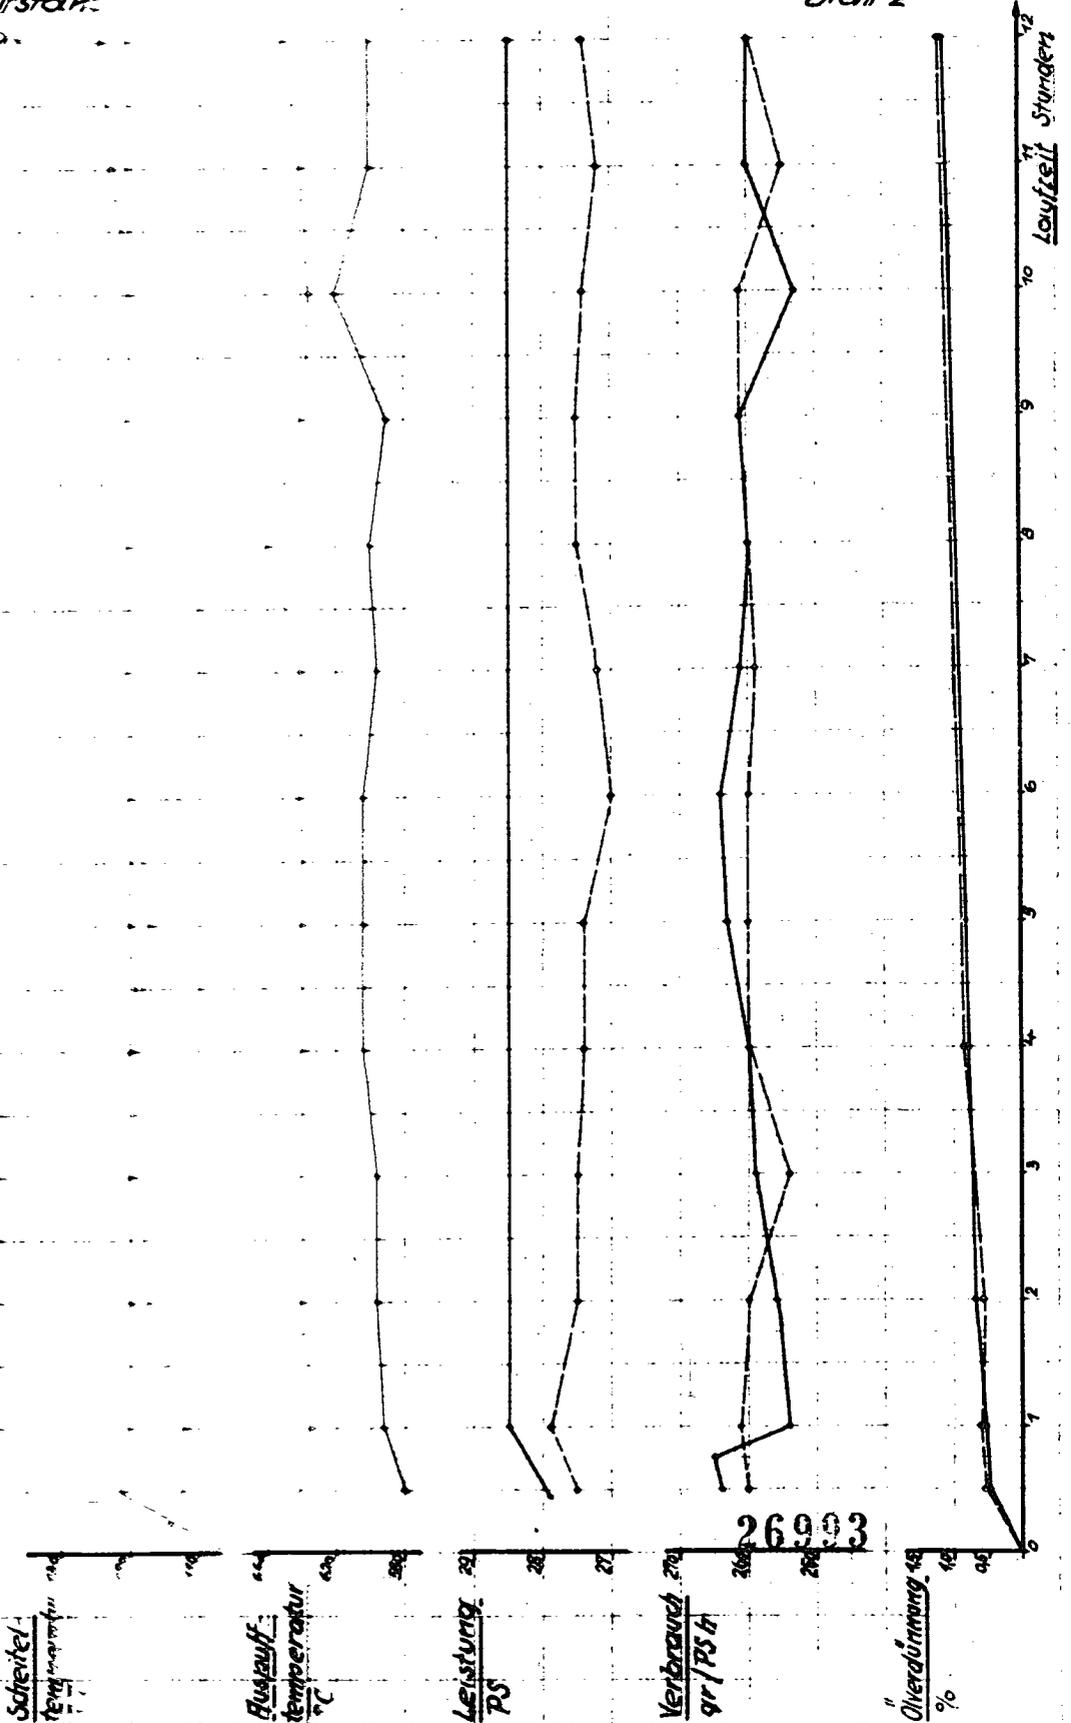
Verdichtung: 1:8

Verdünnung: 1:10

Motor: BMW 132 N₁

Kraftstoff: 55% VT 702

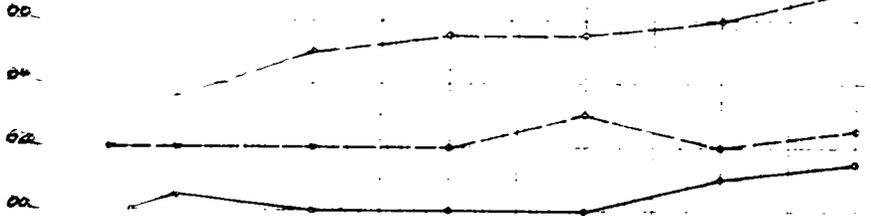
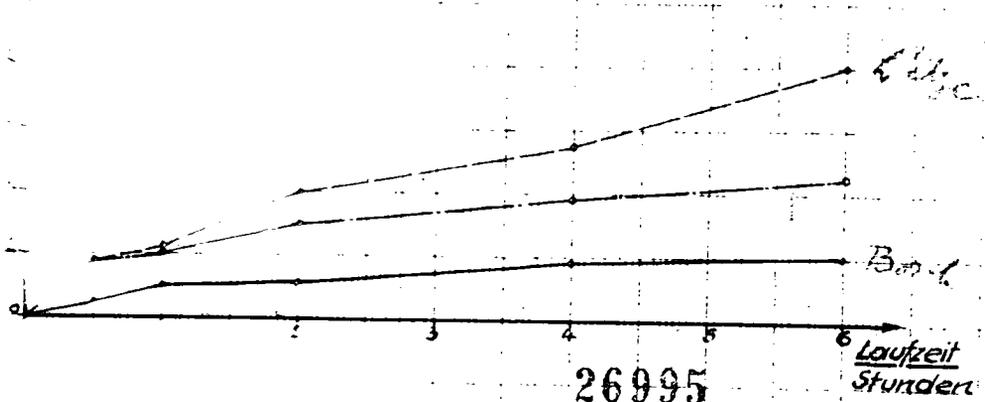
Blatt 4

Motor: BMW 132 N
Ol: Rotring P
Staudruck: 250 mmWS

- Düse Bosch DN40 NeoMe } Kraftstoff 1
 - Düse L'Orange 4loch 2-20ZgB } Kraftstoff 2
 - Düse Bosch DN40 NeoMe } Kraftstoff 3

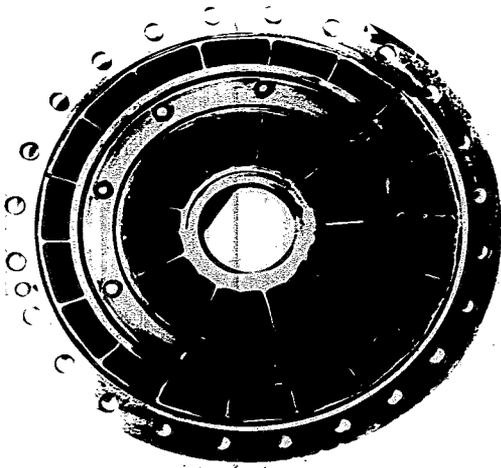
Kupplungsdeckel nach dem
letzten 7 Stunden.

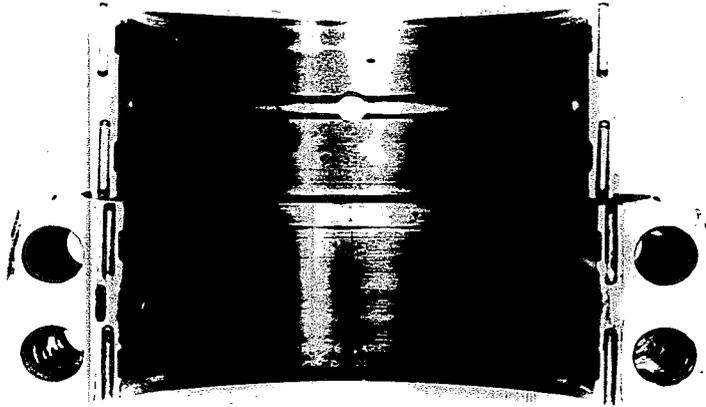
Bild 6.

Lebensschalen.

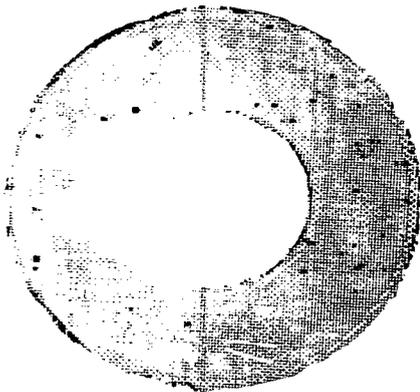
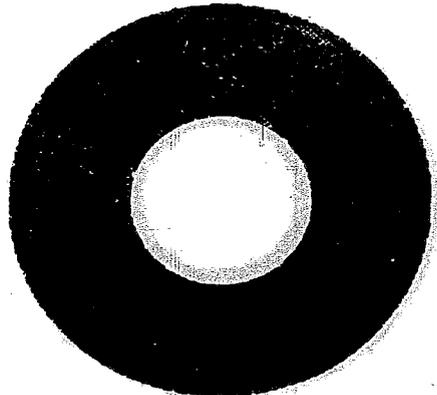
Bild 7

Faуди-Filter.

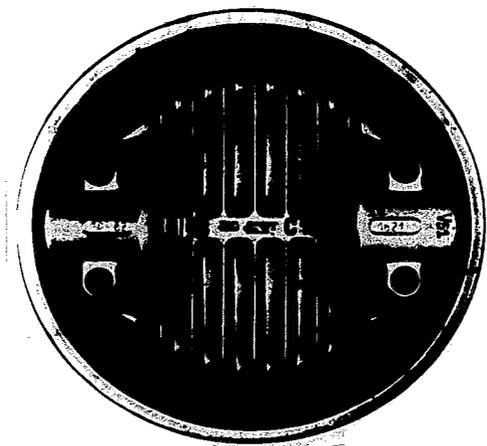
Bild Nr. 5.

V51 100 Laufstunden

... im Kolbenboden.

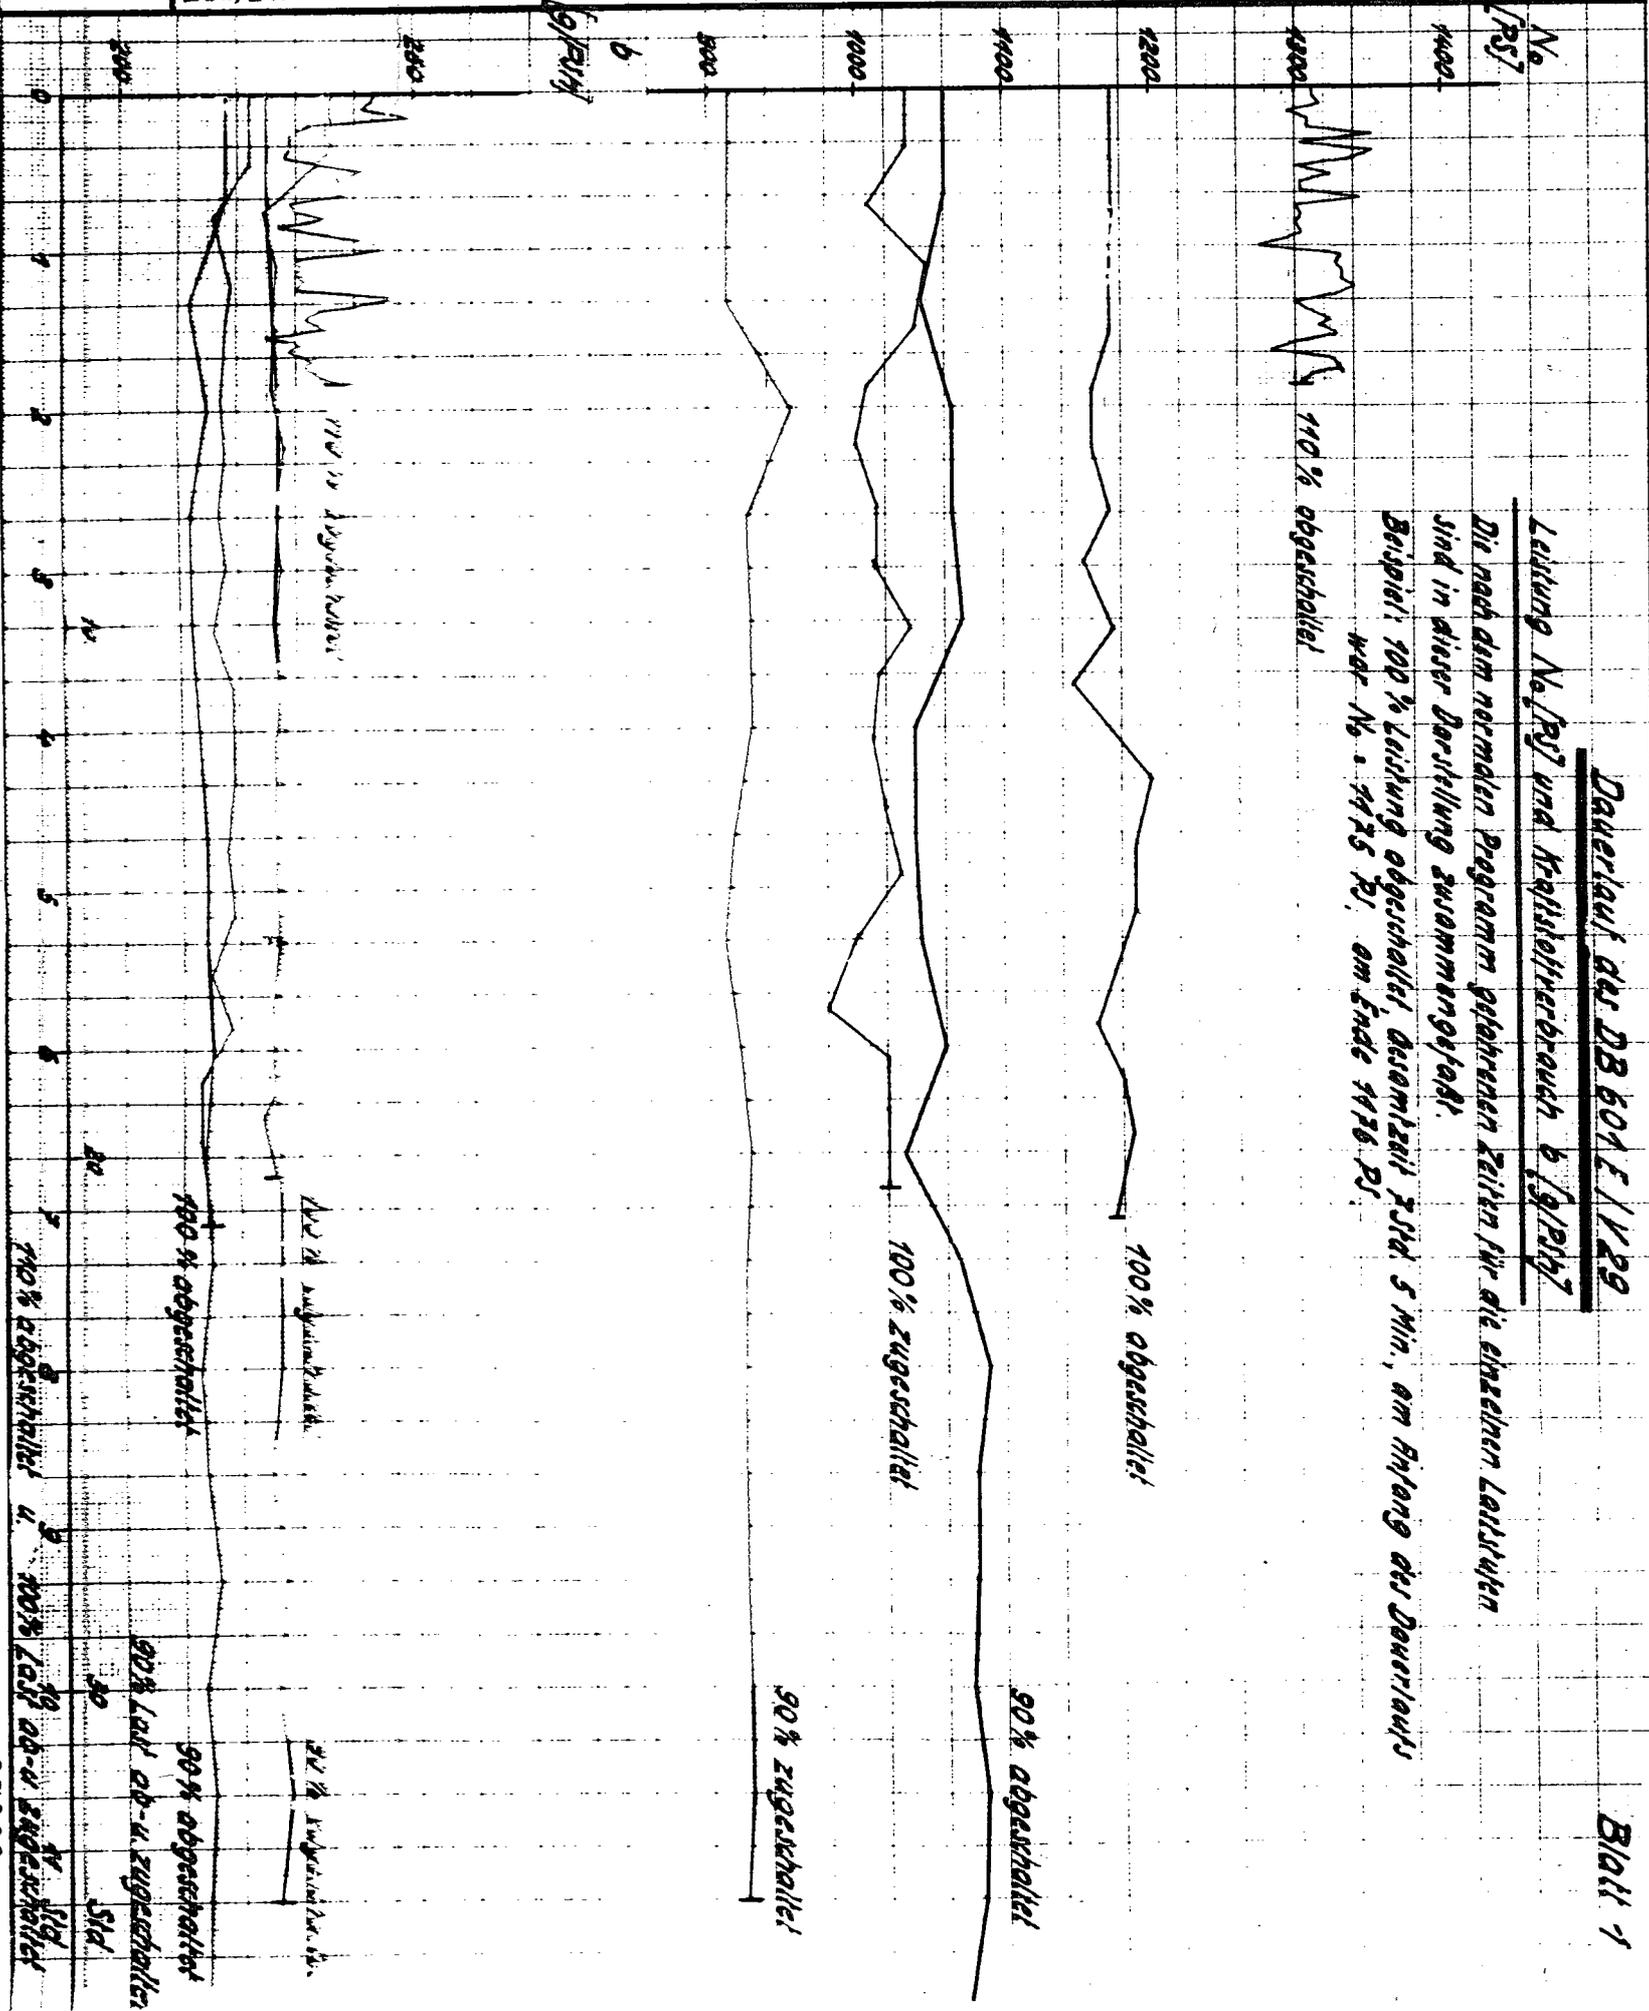
Dauerlauf des DB 601 E / V 29
 Leistung No [PS] und Kraftstoffverbrauch b [g/PS/h]
 sind in dieser Darstellung zusammengefasst.
 Beispiel: 100% Leistung abgeschaltet, Gesamtzeit 7 Std. 5 Min., am Anfang des Dauerlaufs
 war No. 1175 PS, am Ende 1125 PS.
 100% abgeschaltet

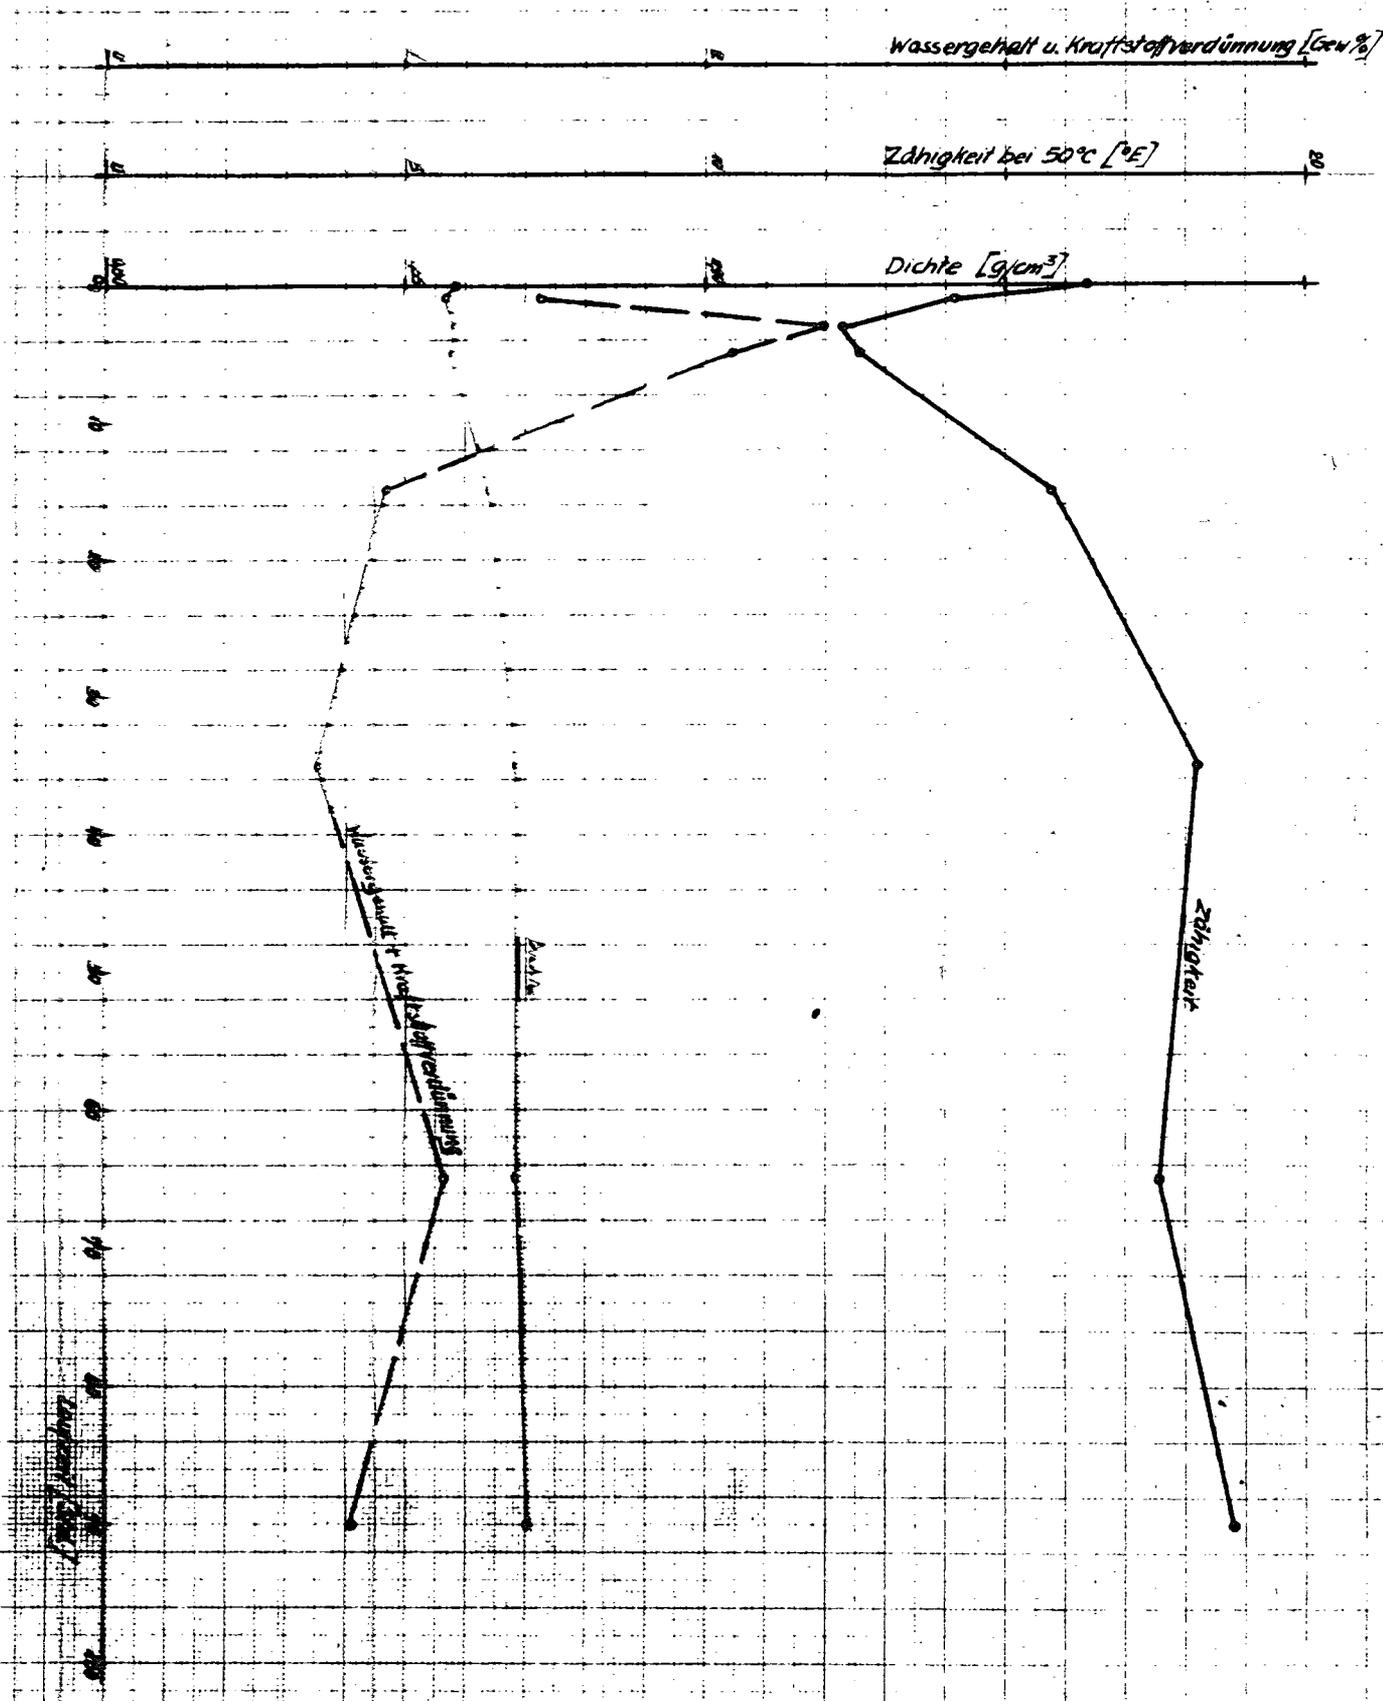
Eigenschaften der Proben im Anlieferungszustand.
Schmierstoff: SS 904 a

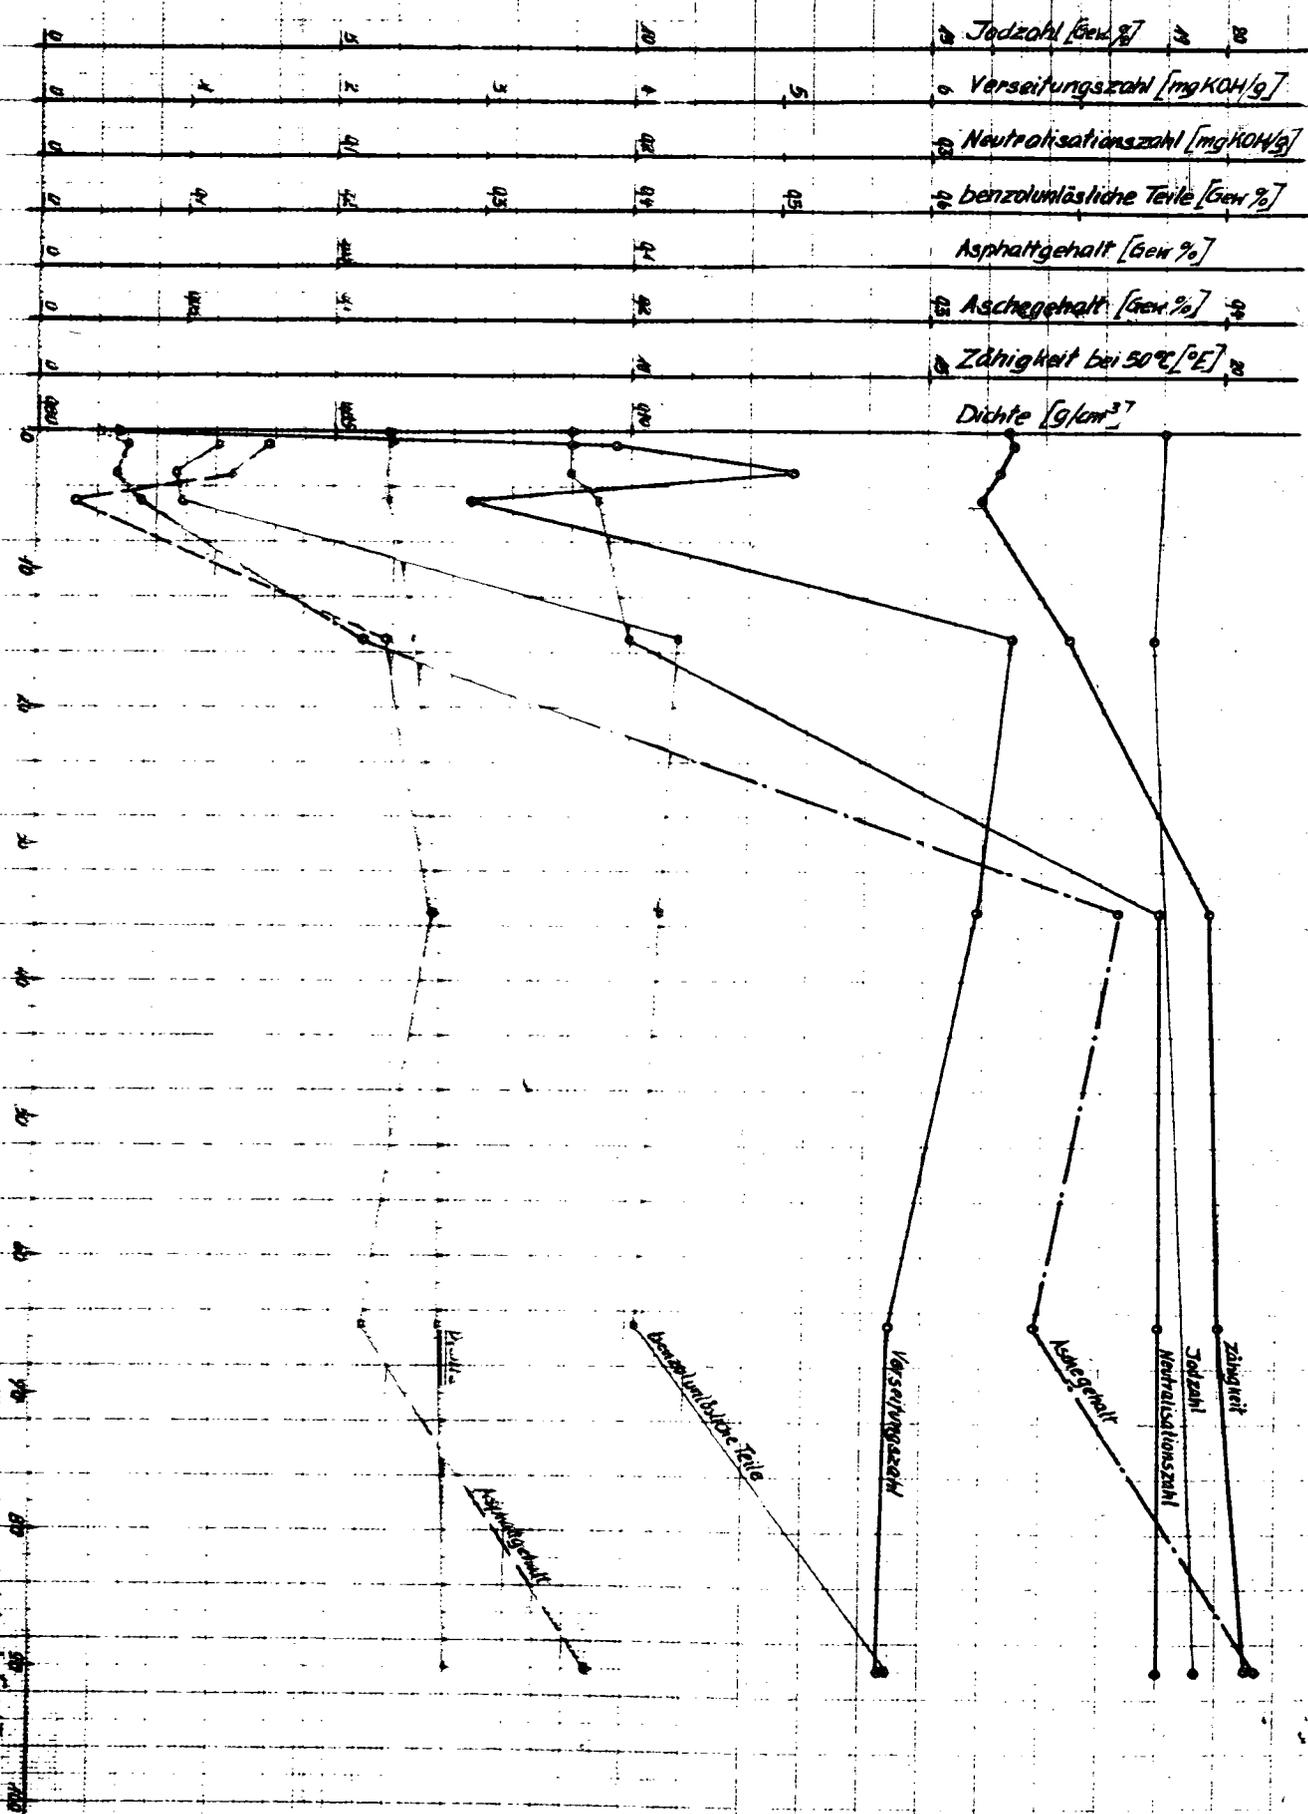
Eigenschaften der von Wasser und Kraftstoff betriebenen Proben.
Schmierstoff: SS 904.2

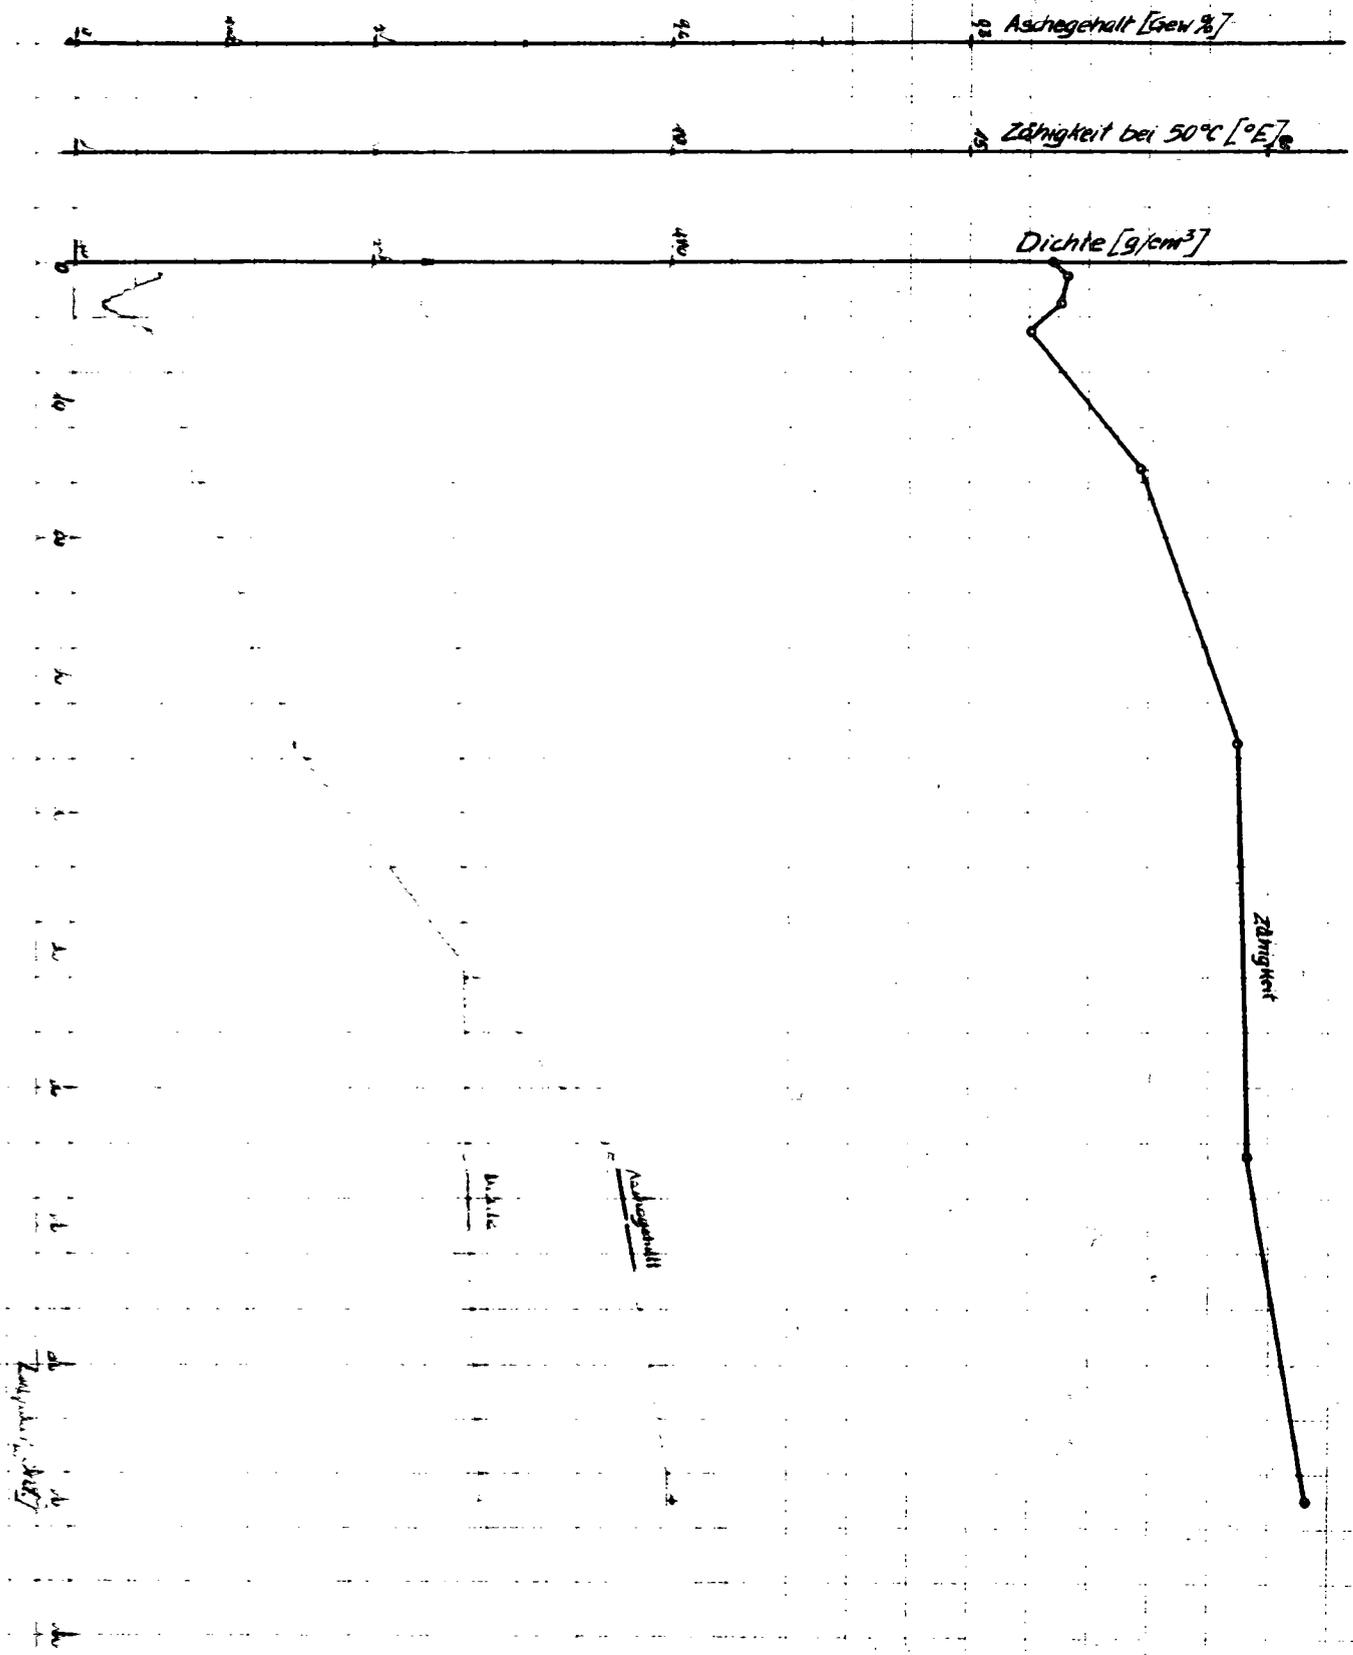
Eigenschaften der im Wasser, Kraftstoff und festen Fremdstoffen befreiten Proben.

Schmierstoff: SS 904 a

Im Vergleich zu dem allgemeinen, sehr guten Befund des Motors, ist der Aschengehalt (Blatt 5), besonders ab etwa 40 Laufstunden, hoch, was für einen hohen Verschleiss sprechen müßte. Der entsprechende Wert mit Rotring ist in Blatt 8) zu sehen. Der Asphaltgehalt erreicht zum Schluss des Laufes einen Wert von ca 0,1 Gew.%. In derselben Größenordnung liegt der entsprechende Wert bei dem Schmierstoff Rotring.

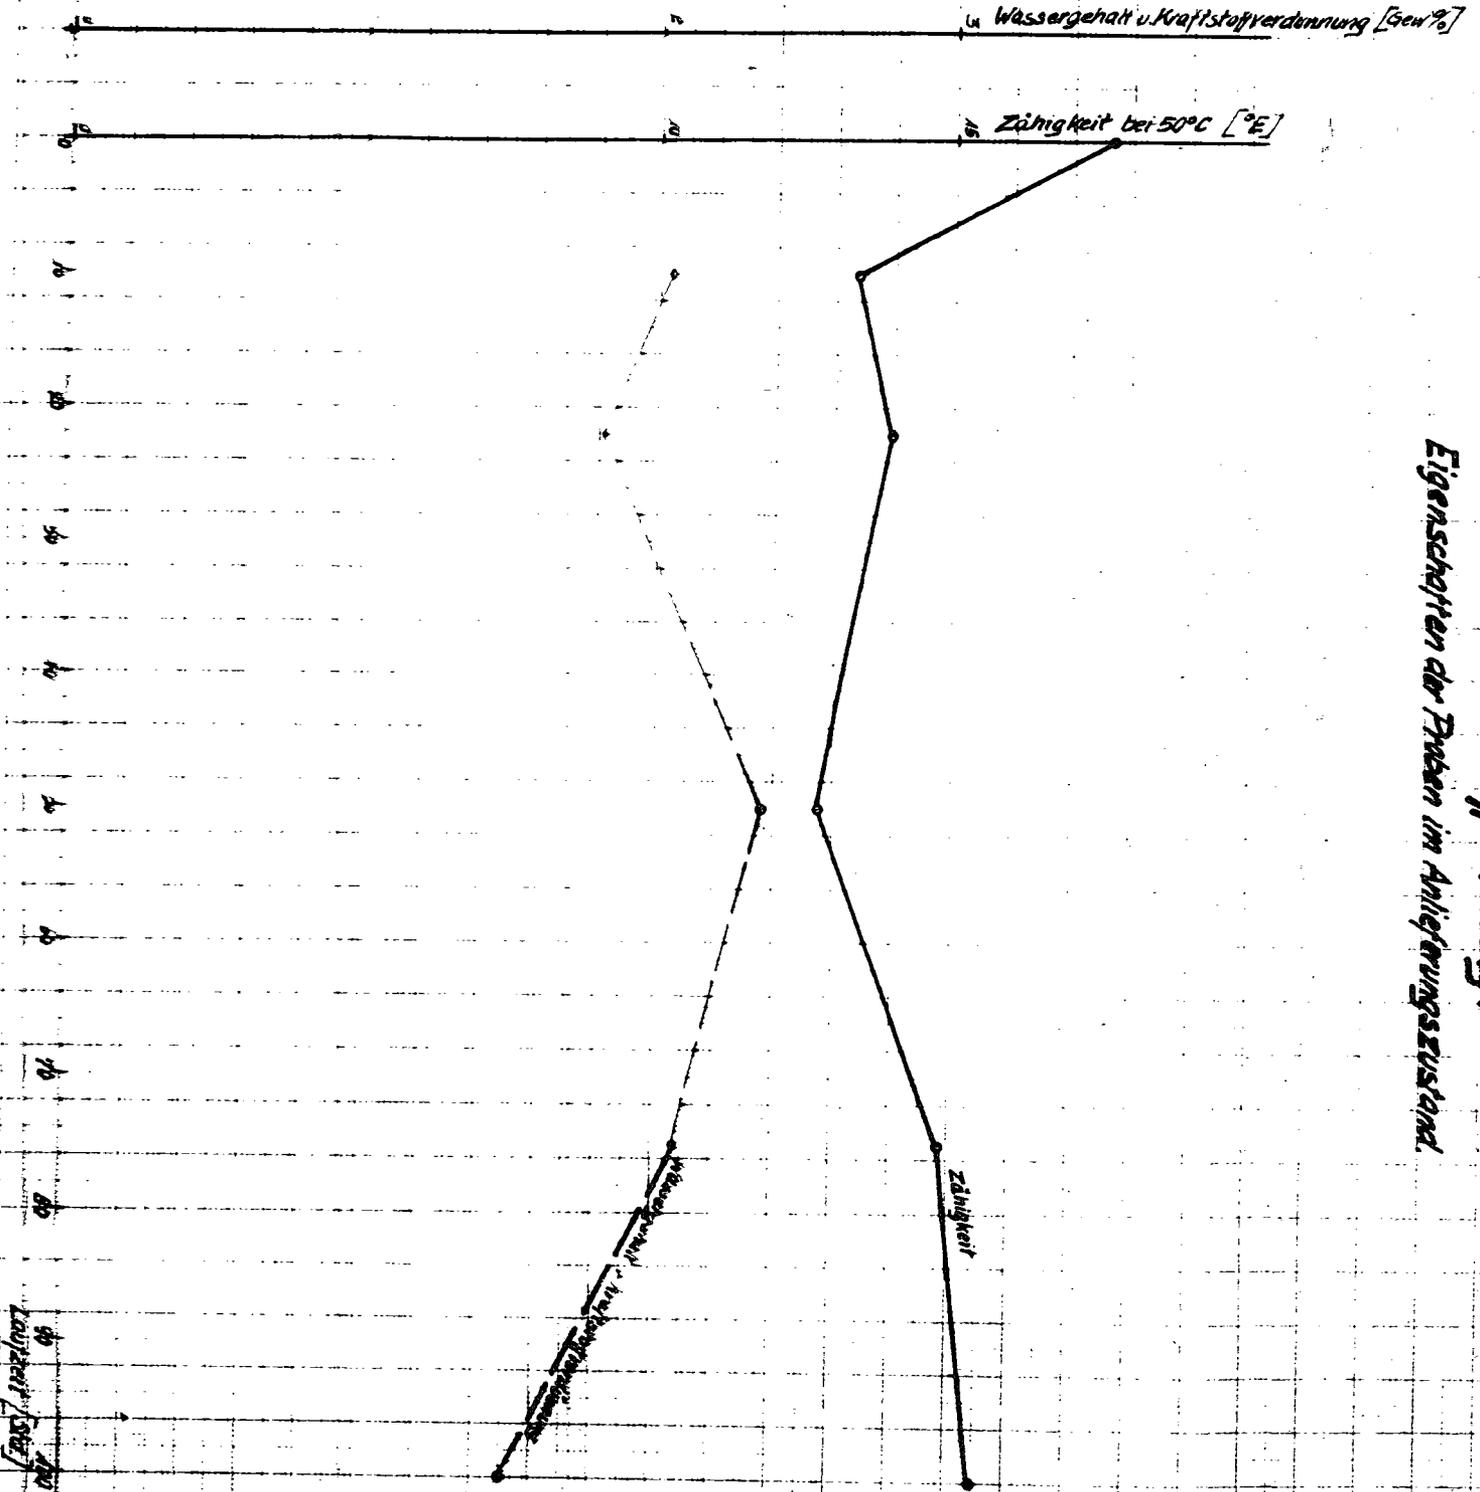
Schmierstoff: Rotring.
 Eigenschaften der Proben im Anlieferungszustand.

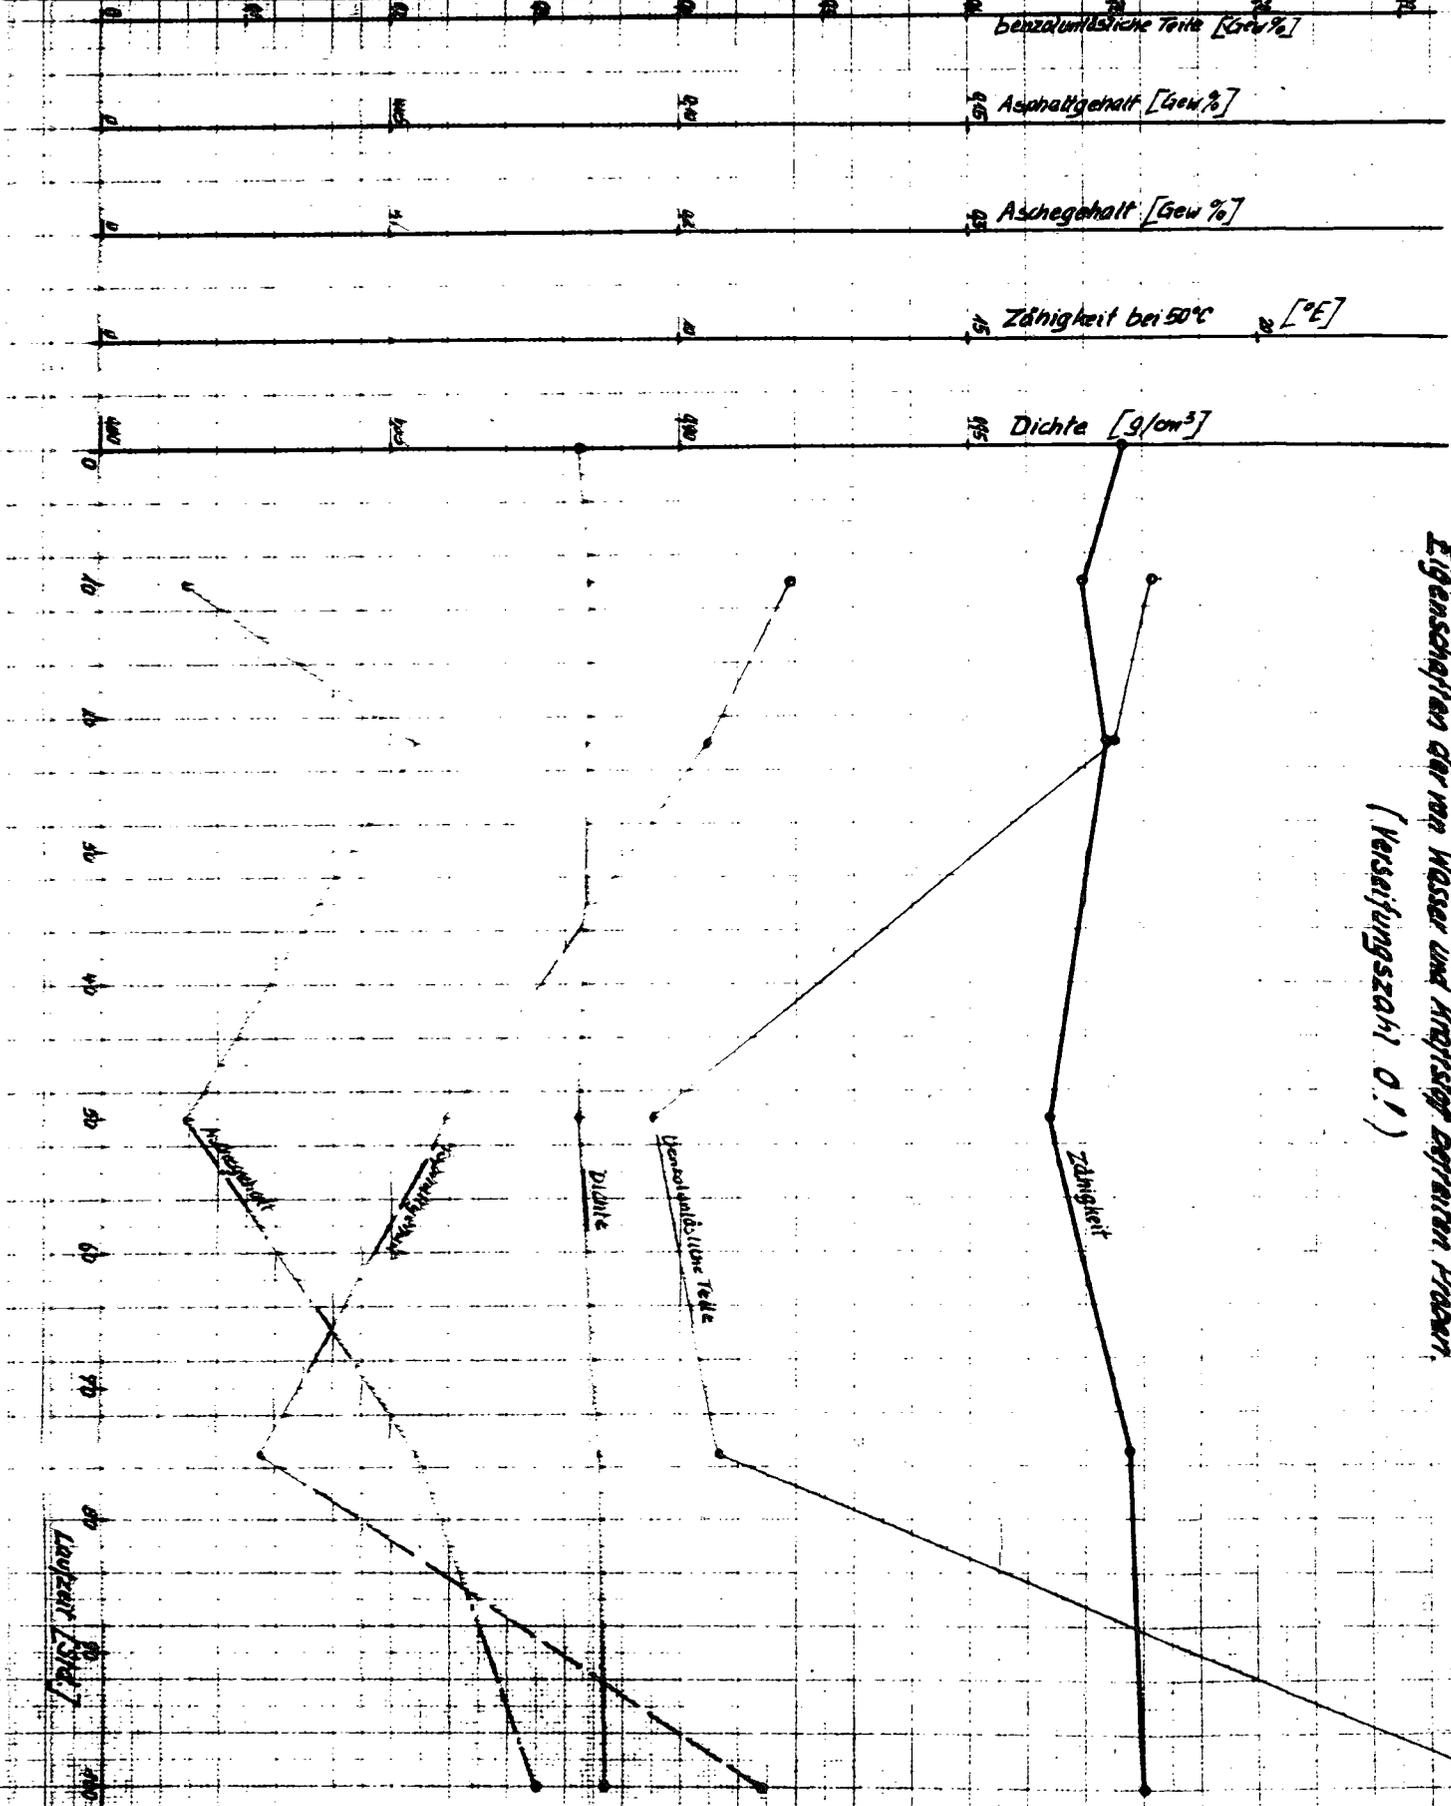
Schmierstoff: Rotring.
 Eigenschaften der mit Wasser und Kreislöser betriebenen Proben.
 (Verseifungszahl 0.1)

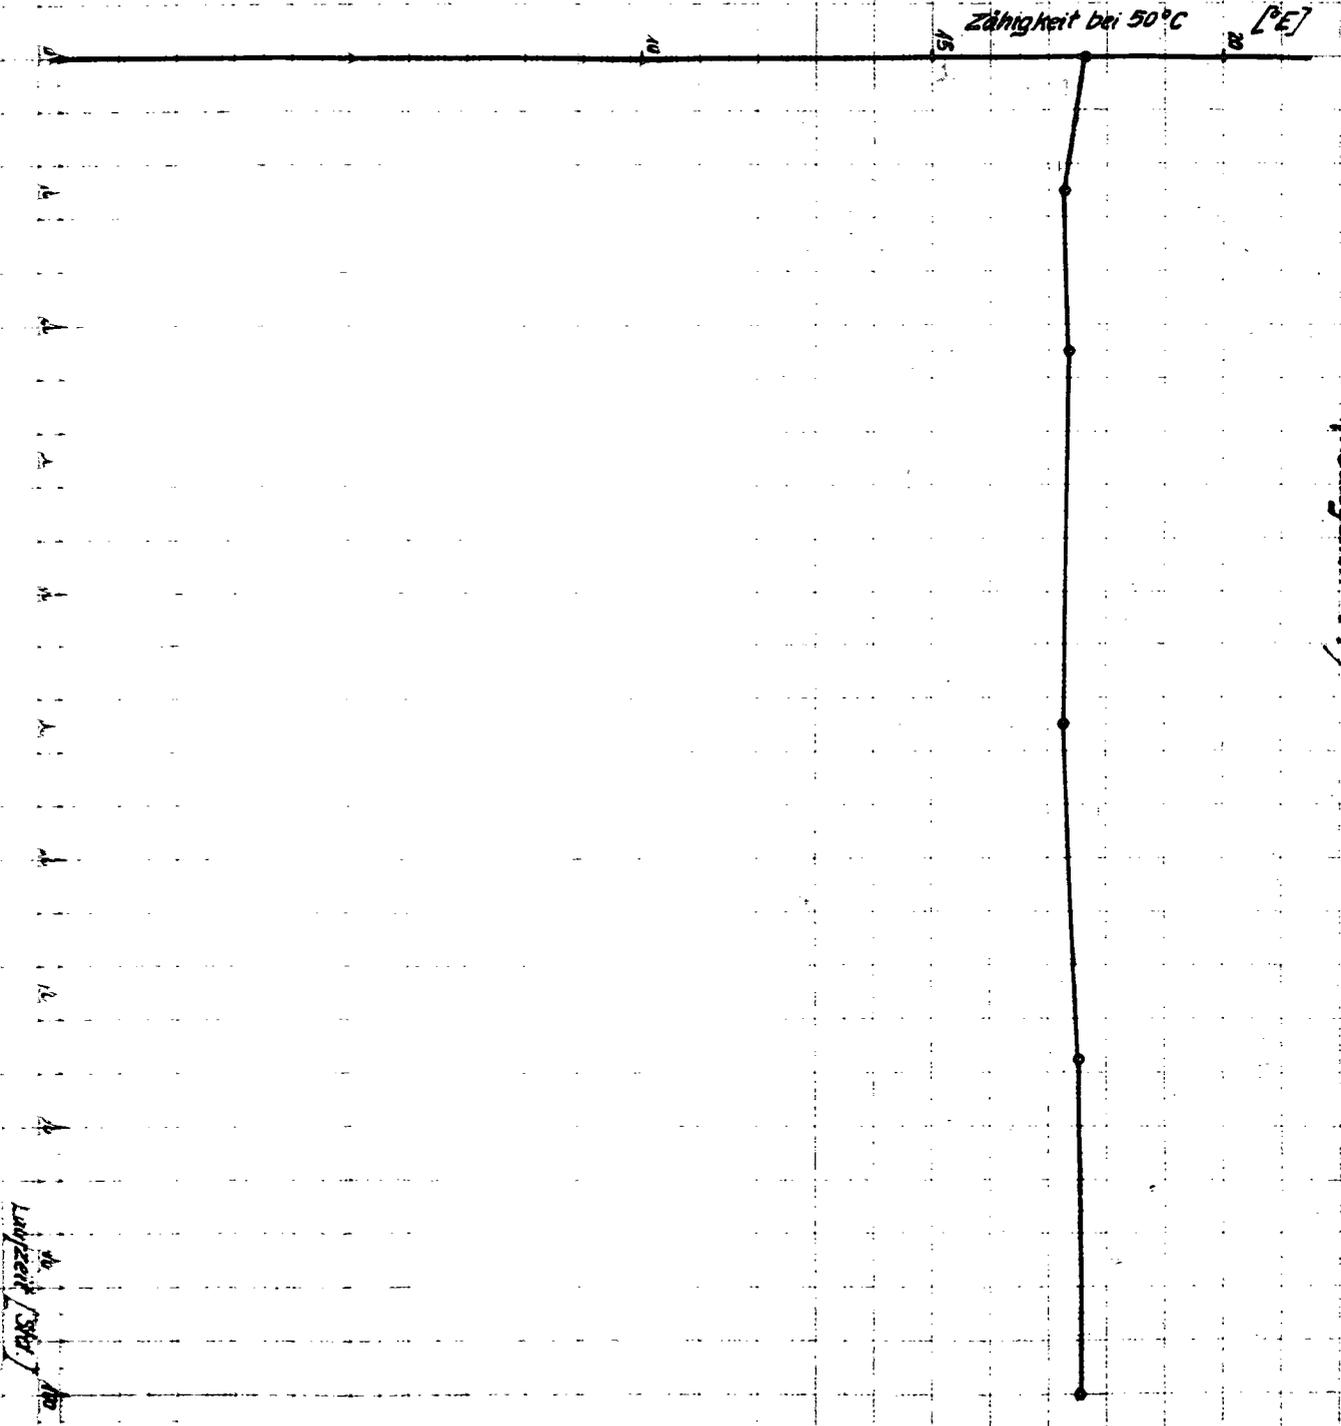
Schmierstoff: Rotring.
 Eigenschaften der im Wasser, Kraftstoff und festen Fremdstoffen begetrienen Proben.
 (Aschgehalt 0,1)
