16. Juni 1942 Ks/Fs.

Heckmann &amp; Lengen G.m.b.H.

Weitere Versuche an dem Versuchsboden für die n-1-Butan-Kolonne

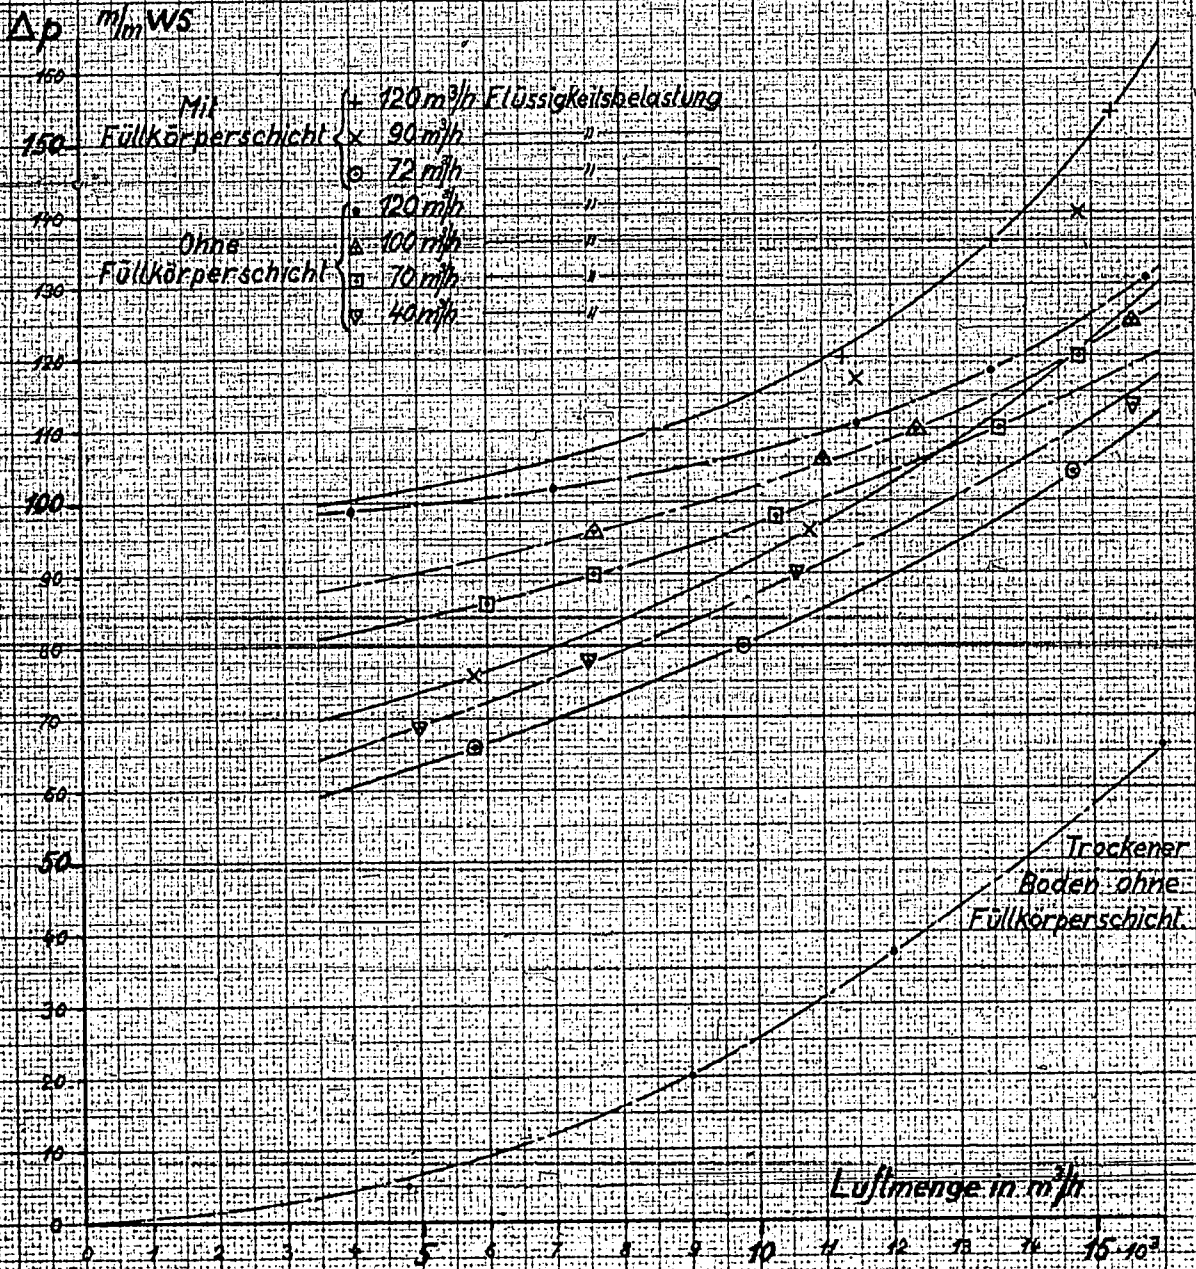
# Druckverlust am Versuchsboden der n-i-Butan Kolonne.

Versuch v. 4. u. 5. 6. 42. mit Luft und Wasser.

Es ist festzustellen, daß der Einbau der Raschigringzwischen-schichten bei einer Belastung von 30 - 50 m<sup>3</sup> höhere Belastung der Kolonne als normal gestatten. Am Schluß wurden Belastungskurven des Bodens sowie der Strömungswiderstand des trockenen Bodens aufgenommen. Die Werte sind in anliegendem Kurvenblatt zusammengestellt. Der Boden wird nunmehr wie abgeprochen endgültig ausgeführt. Die Ringe werden aus Eisen 15 x 15 genommen.
