Hochdruckversuche  
In 558.

5. Oktober 1941 Ha/R

Ausbaubericht der Kammer 804.

700 atü - Spitzenvorheizler - Haarnadel, 34 x 70 mm Ø - Bau Lu 541b.  
Prüfungsbestellung des Herrn Dr. Hamacher vom 1.10.1941.

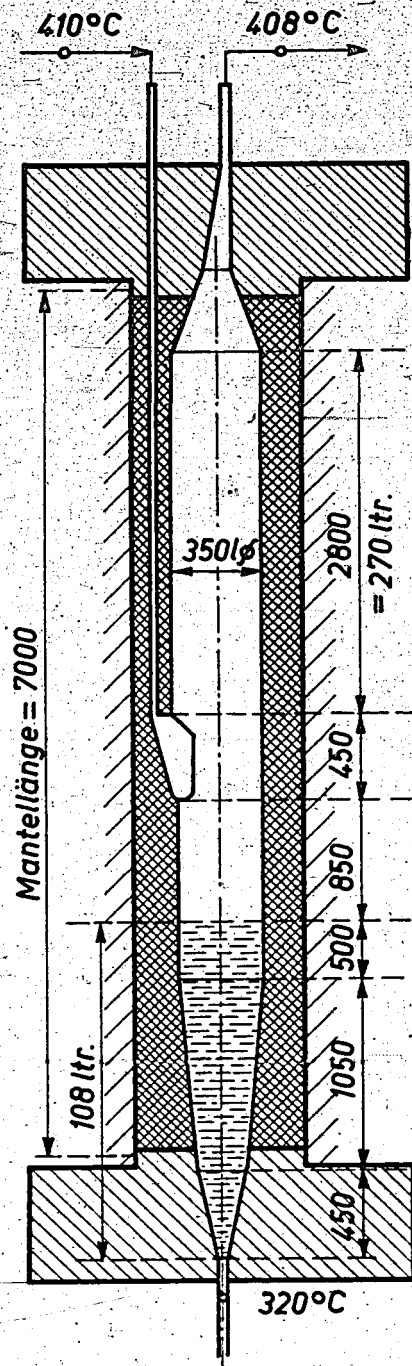
Anlage 5

Der Heißabscheider wurde mit Heißumlauf im Trichter gefahren. Das Innere des Abscheiders war beim Ausbau völlig sauber, auch im Trichter zeigten sich keine Koksansätze.

Heißabscheider

Temp. der Destill. = 408°C  
Temp. im Sumpf = ca 330°C  
Durchgesetzte -  
Abschlamm Menge: 2 200 t.

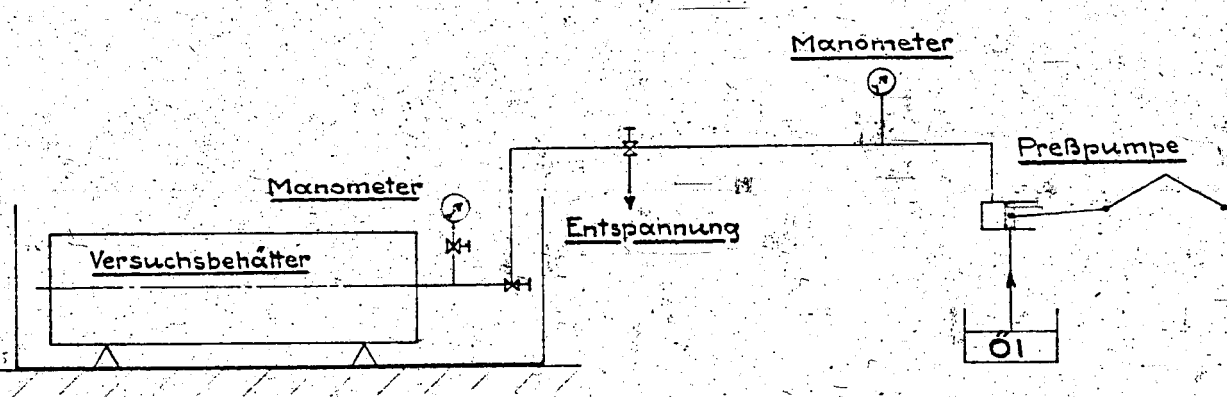
Die Versuchsanordnung geht aus Bild 2 und 3 hervor. Die Versuche selbst wurden im Materialprüfungsbetrieb vorgenommen. Der Behälter lag in einer Wanne. Eine Rohrleitung verband den Behälter mit einer Ölpreßpumpe, die von einem Elektromotor angetrieben wurde. Es waren 2 Manometer angebracht, von denen das eine den Pumpendruck, das zweite den Druck im Behälter anzeigte. Mit Hilfe eines Regulierventiles konnte jeder gewünschte Druck eingestellt werden.

Versuchsanordnung.

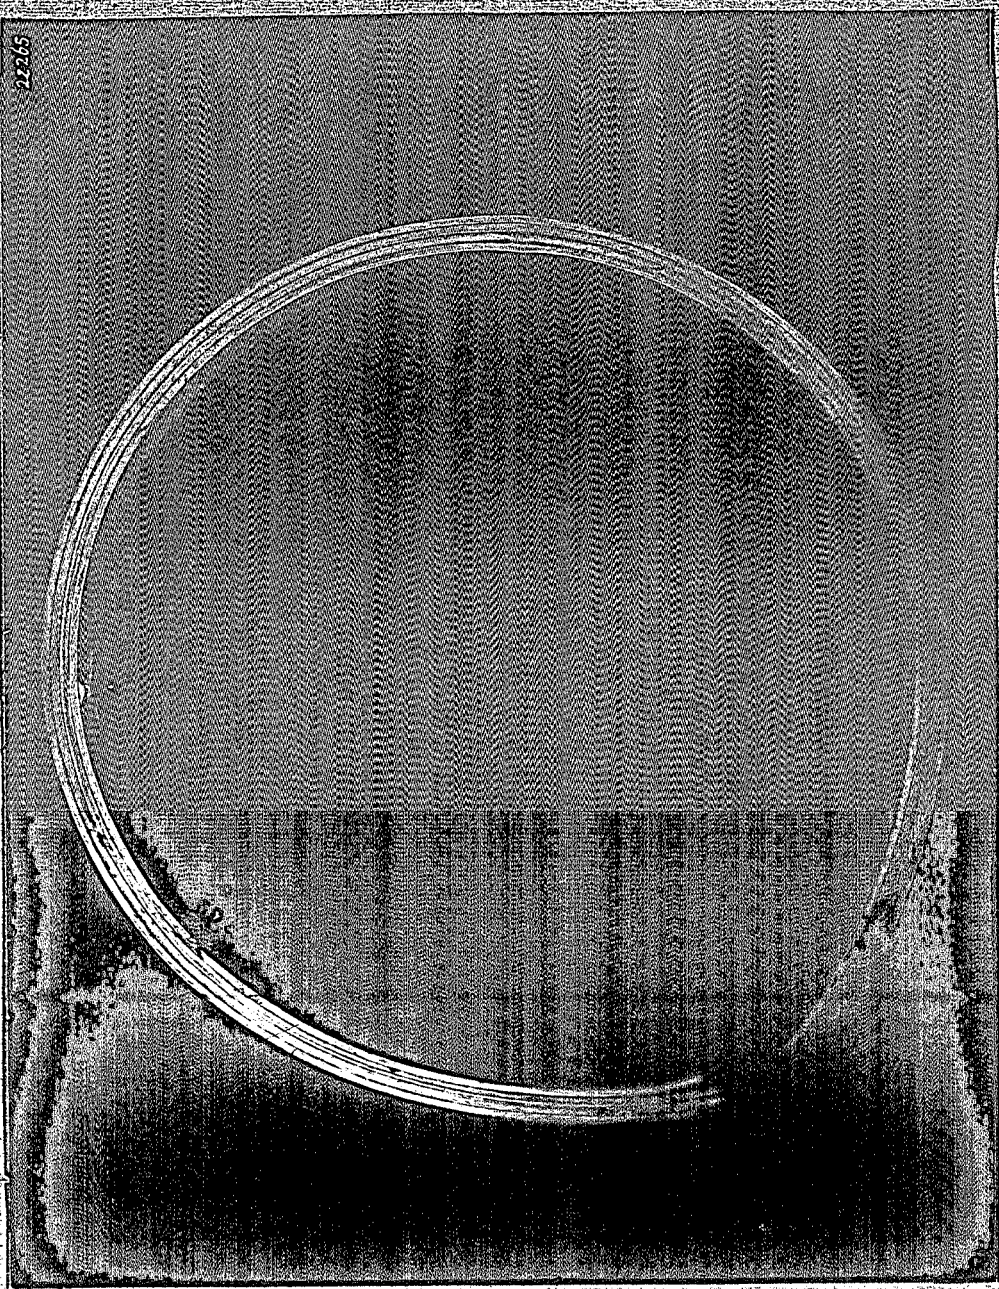
Bild 7 Behälter 3

Bilder 5 - 7 zeigen den aufgeschnittenen Behälter Nr. 1 & 3. Die Wandung ist in der Längsrichtung aufgeplatzt. Der Bruch erfolgte im vollen Blech, es ist keine der Schweißnähte zerrissen, wie auch das Bild 8 (Schnitt durch die Bruchstelle) zeigt. Dergleichen läßt sich auf diesem Bild erkennen, daß ein Verformungsbruch mit einer Einschnürung an der Bruchstelle vorhanden ist.

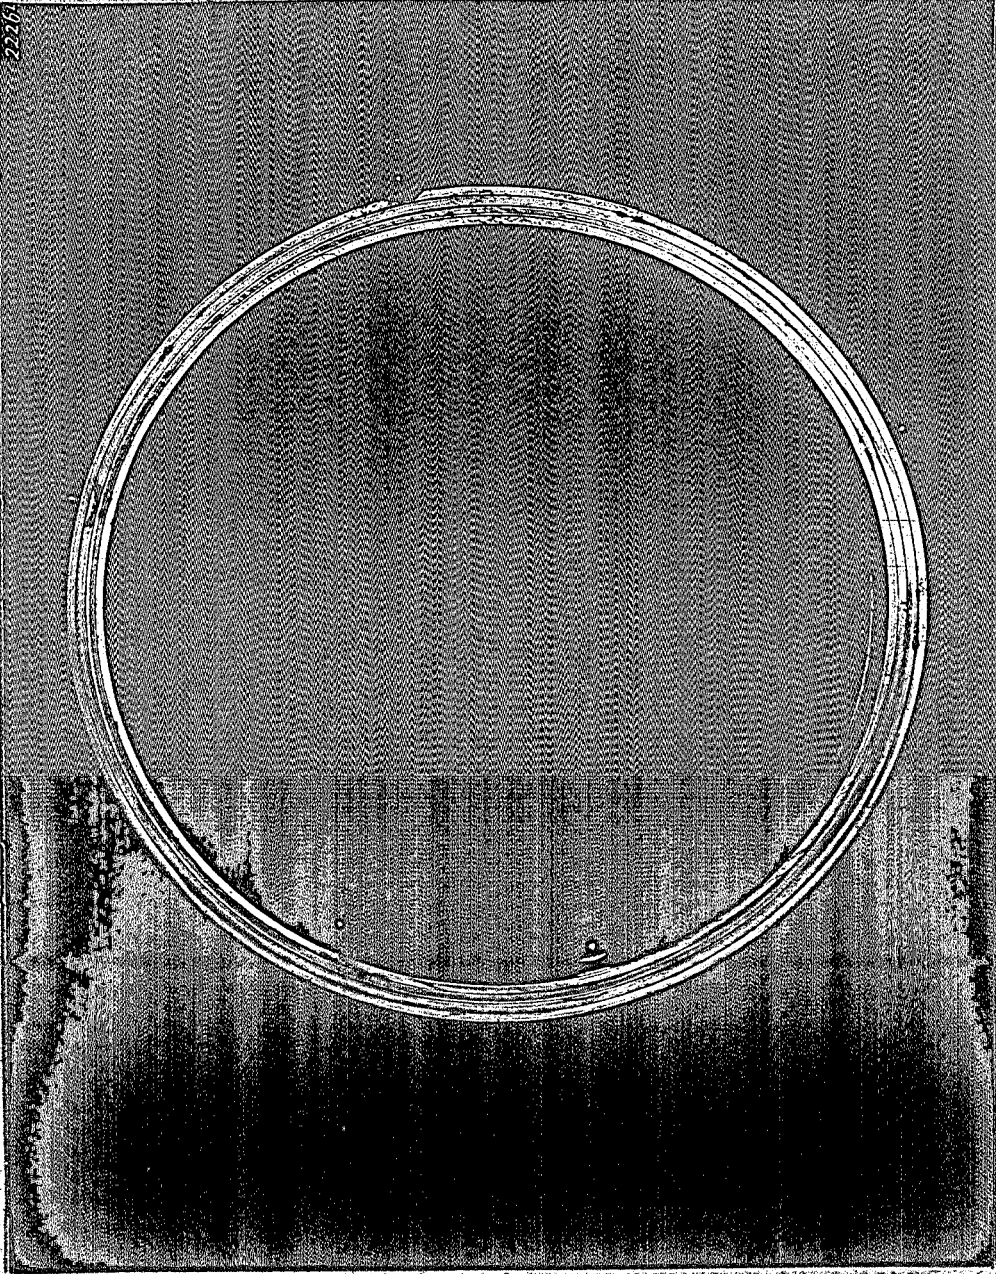
Um das Anliegen der einzelnen Lagen untereinander zu zeigen, wurde ein Ring in der Nähe eines Bodens herausgestochen; er ist in Bild 9 dargestellt. Auf diesem Bilde ist auch die Lage der einzelnen Längsschweißnähte zueinander erkennbar.

Bild 9 Ansicht eines Ringes, herausgeschnitten nach dem Pläversuch

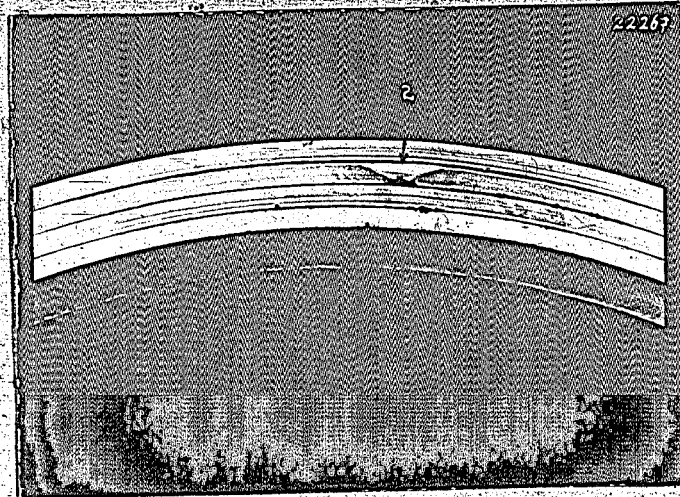
Bild 10

Die Bilder 10 - 14 zeigen die einzelnen Schweißstellen für den Behälter 1, bei dem absichtlich die Naht der einzelnen Bleche nicht bis zur Wurzel durchgeschweißt war, um die einzelnen Lagen unter sich beweglich zu lassen. Wie man sieht, war es bei der dritten Lage doch nicht ganz zu vermeiden.

Ansicht der  
Schweißnähte  
Bleche nicht  
vollkommen  
durchgeschweißt

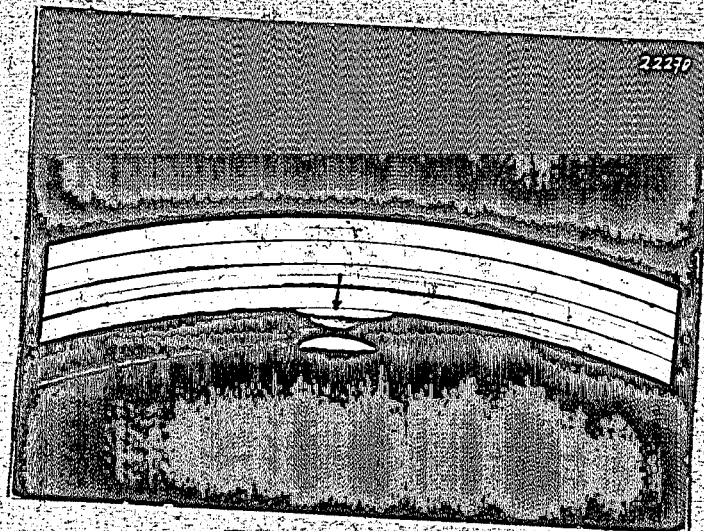
Bild 13

Ansicht der  
Schweißnaht  
Bleche nicht  
vollkommen  
durchgeschweißt

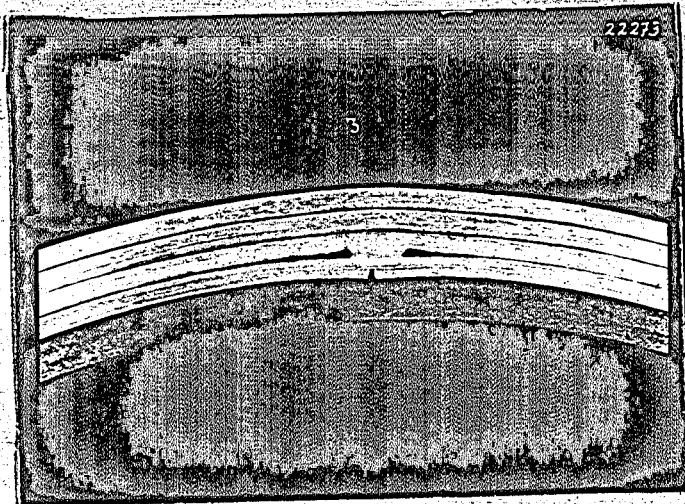
Auf Bild 15 und 16 sind die Schweißstellen dargestellt für den Behälter 2, bei dem die Naht durchgeschweißt und dadurch die eine auf die andere Lage geheftet wurde.

Ansicht der  
Schweißnaht,  
auf untere  
Lage durch-  
geschweigt
